# FOTOBLAG

## V.m. kapel Huize Padua te **Boekel**

Foto's gemaakt door ing. R.L.M. Jonkers  
op 29-10-2020, 26-11-2020

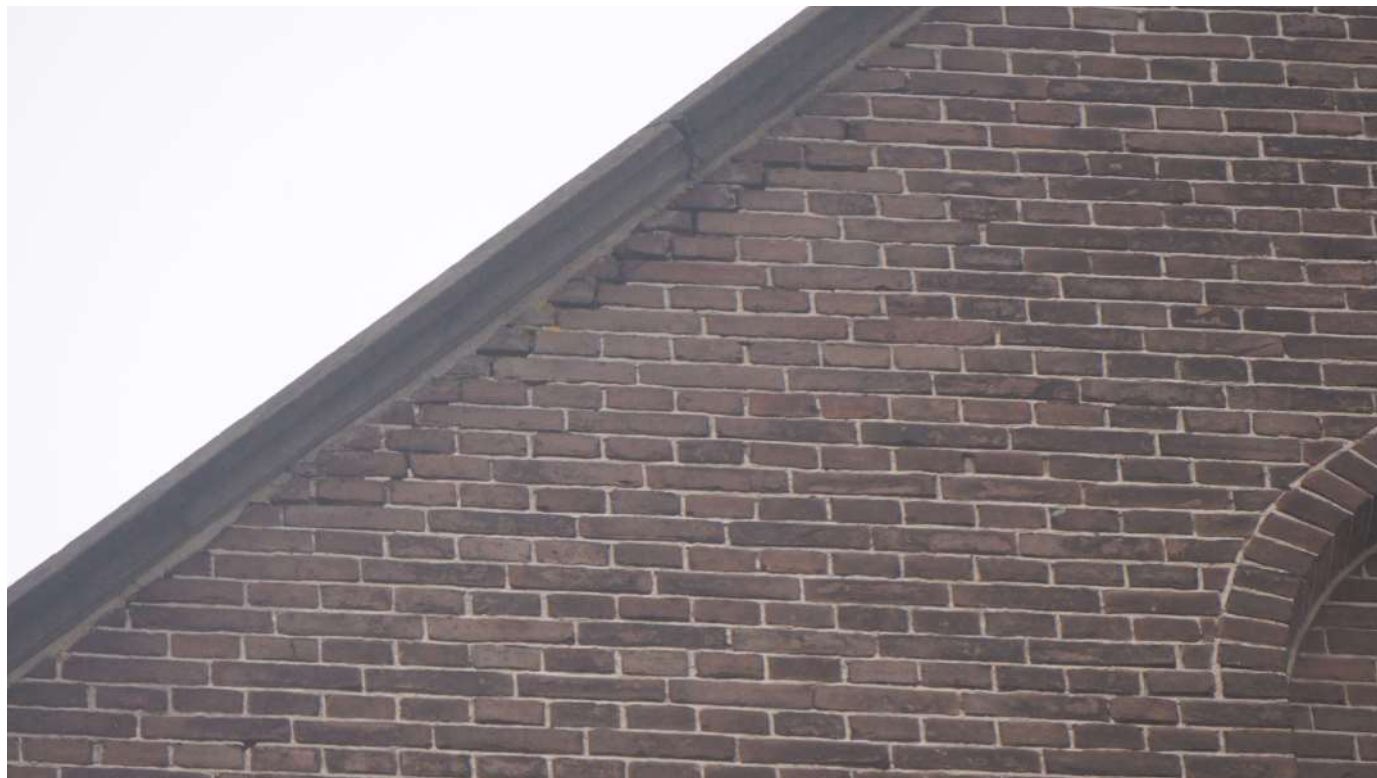
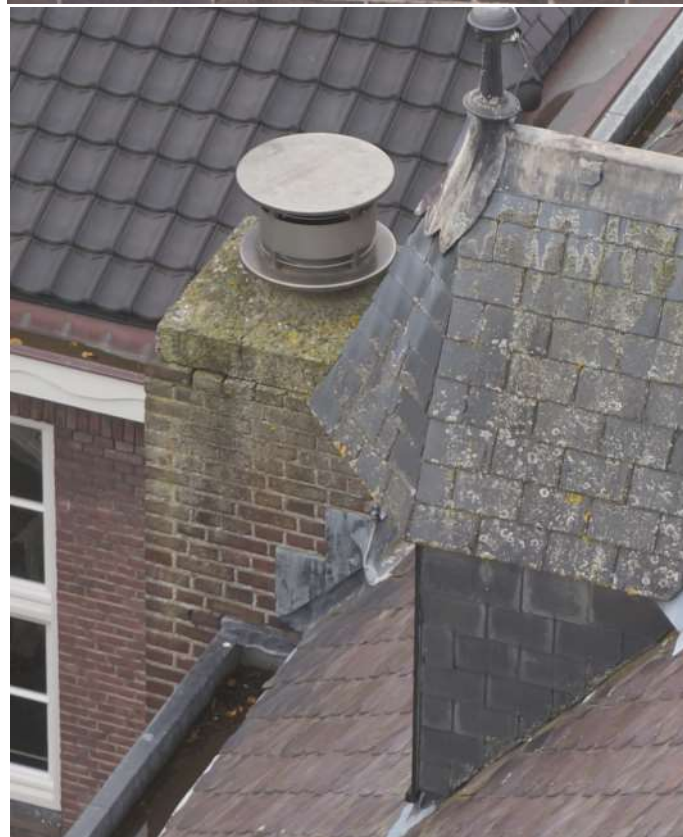
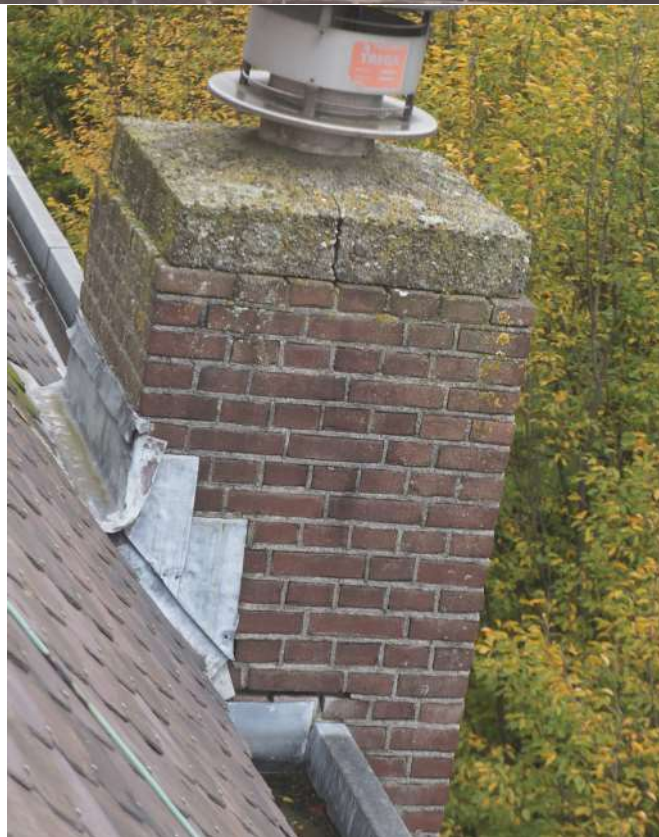
## DO1,02,03 DEEL 20 HERSTEL VOEGWERKEN 4.7 VERWERKEN LOOD

SGEVEL 6 BEVAT MET NAME ONDER DE HARDSTENEN WATERLIJSTEN EN ONDER DE GEBOORTEBLOKKEN (OREN) VEEL OPEN EN UITGESPOELD VOEGWERK. SCHOORSTEEN 1 BEVAT BOVENIN VERWEERD EN ONTHECHT VOEGWERK (KLINKT HOL BIJ BEKLOPPEN) DE BETONNEN AFDEKPLAAT IS OP MEERDERE PLAATSEN GESCHEURD. DAARNAAST ONTBREEKT HET GEVELLOOD BOVEN HET EINDSCHOT VAN DE ZINKEN GOOT EN ZIJN DE TRAPLOKETTEN, MUURLOOD EN ZALINGGOOT ERG DUN EN VERWEERD.

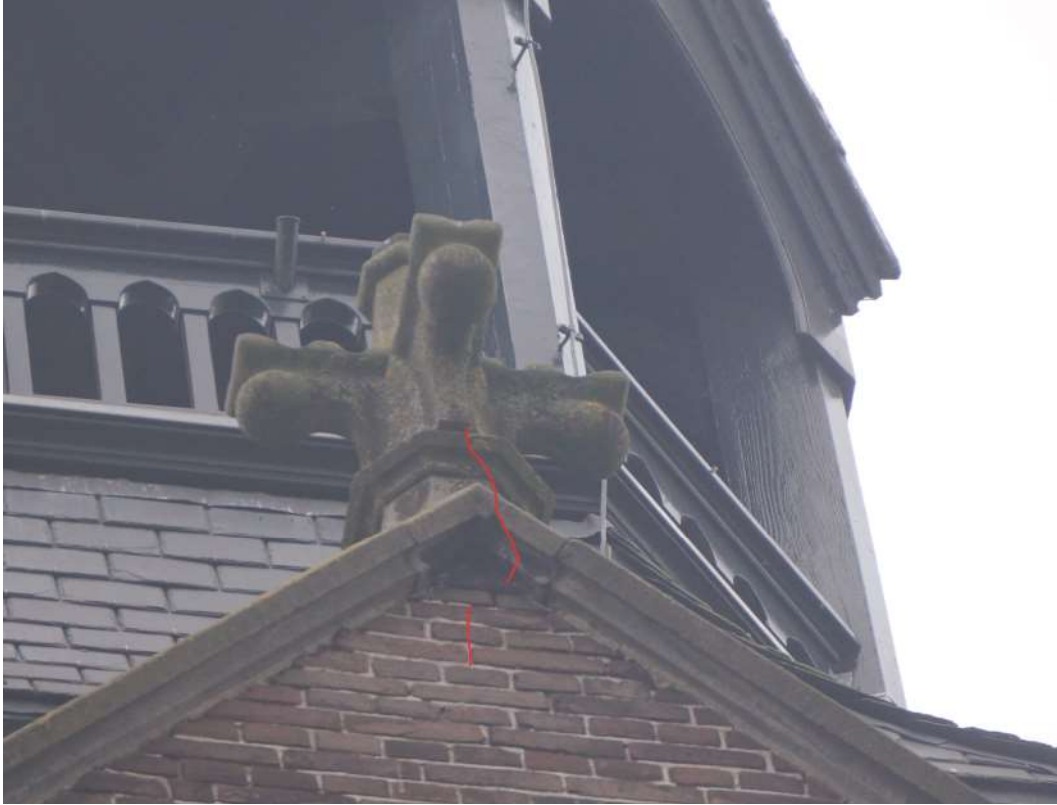
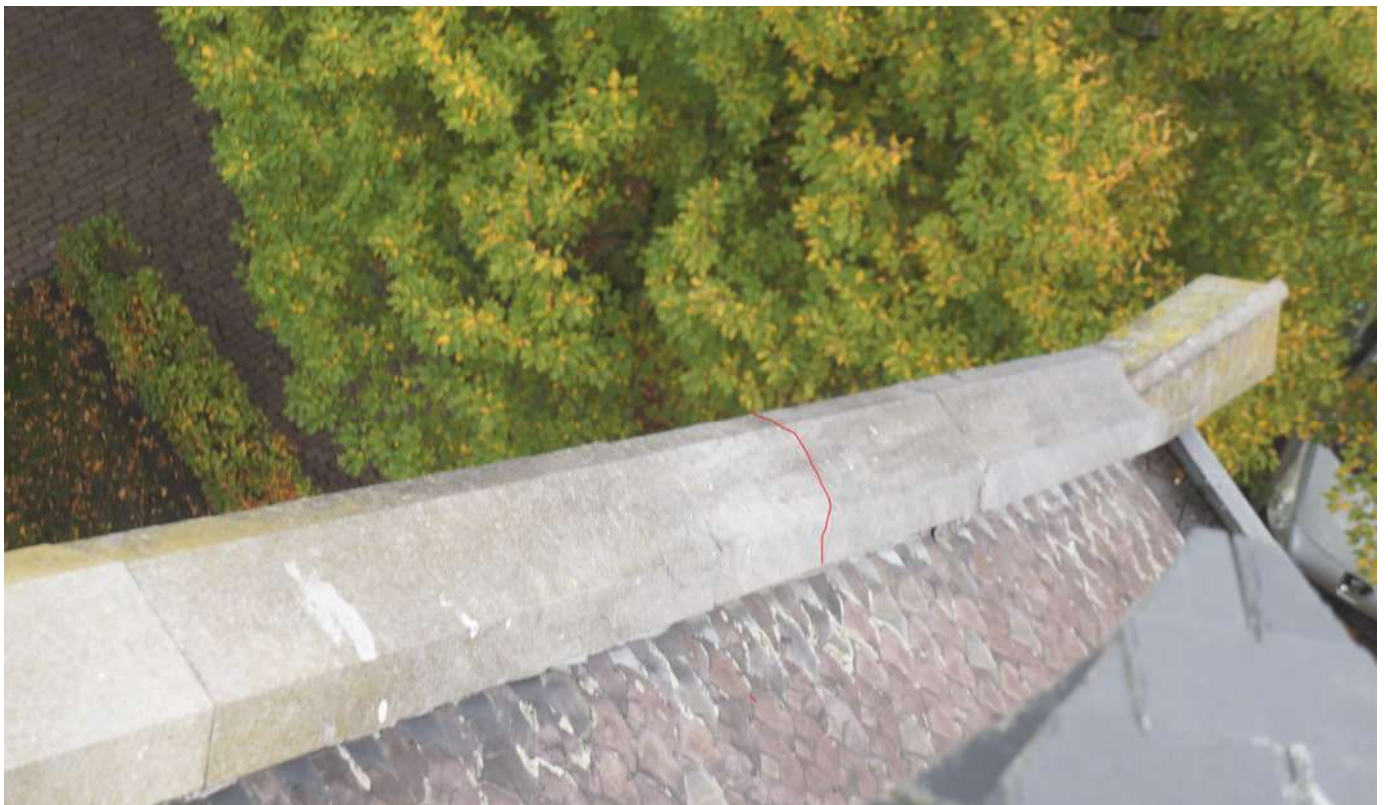
## D04,05 DEEL 18, 22 HERSTEL VAN GEVELMETSSELWERKEN, VEWERKEN NATUURSTEEN

HDE HARDSTENEN KRUISBLOEMBЕКRONING BOVENOP GEVEL 6 VERTOONT VERTICALE SCHEURVORMING, OOK IN HET ONDERLIGGENDE METSELWERK. DE WAARSCHIJNLIJKE OORZAAK DE STALEN DOOKVERANKERING. DE TWEEDE HARDSTENEN GEVELAFDEKKER BOVEN HET GEBOORTEBLOK IS OVER DE GEHELE BREEDTE GESCHEURD MAAR VOOR DE REST NOG IN GOEDE STAAT, IN HET BLOK ERBOVEN TONEN ZICH BRANDLAGEN.

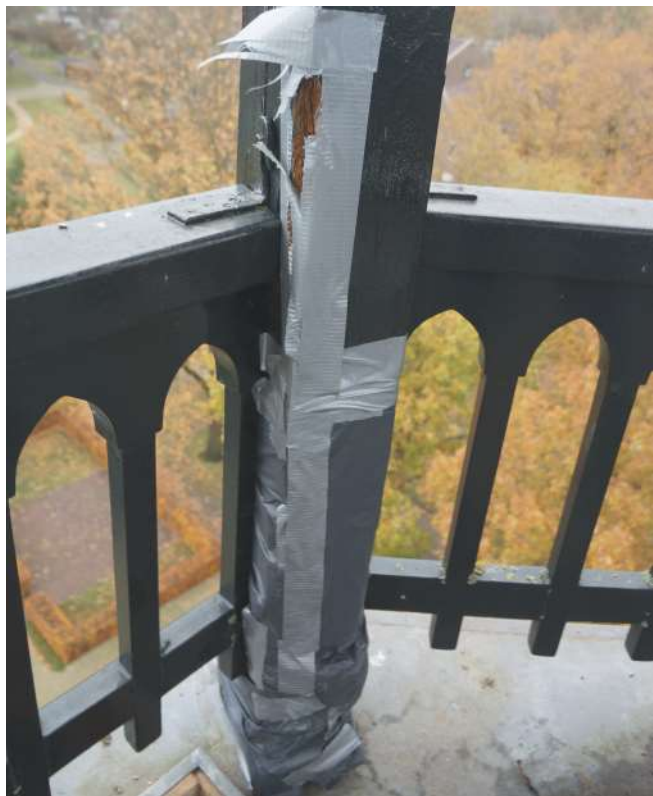
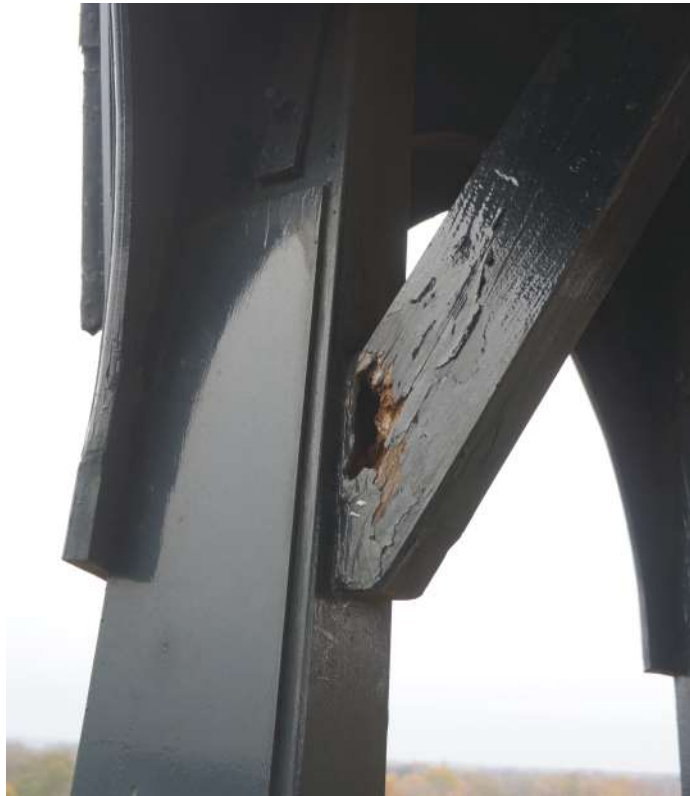
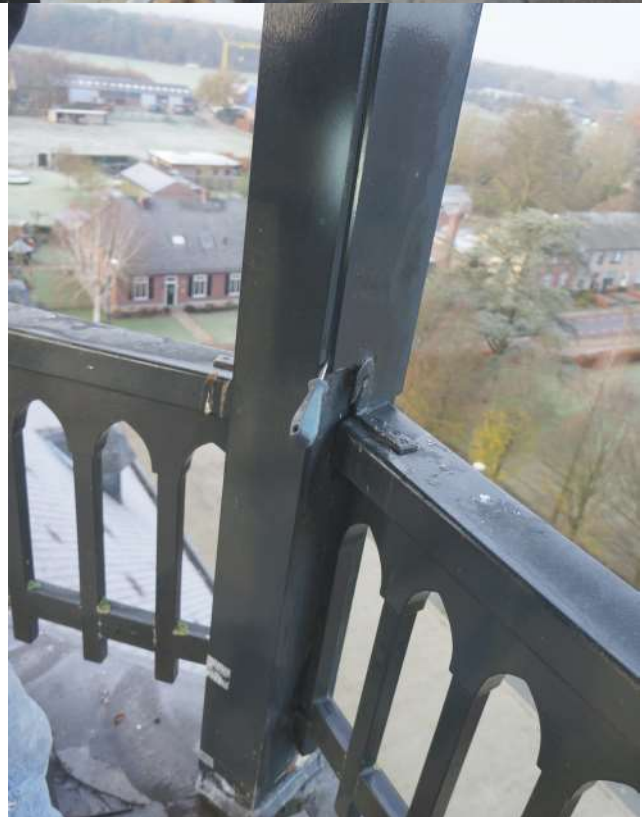
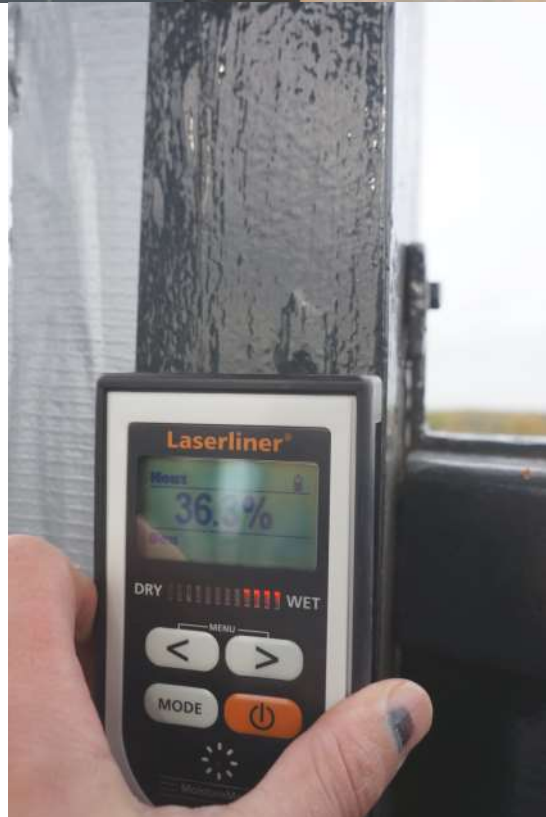
## D06,07,08,09 DEEL 23 ALGEMEEN TIMMERWERK LANTAARN

HET HOUTWERK VAN DE VOET VAN DE TOREN IS AL EENS VERNIEUWD 6 VAN DE 8 STIJLEN IS GELAST OP 5,1 M ONDER HET BEGIN VAN DE STIJL IN DE LANTAARN. DE VERVANGING IS IN EEN INFERIEURE HOUTSOORT GEBEURD EN DOOR SLECHTE AANSLUITINGEN BIJ DE ZINKEN VLOER ZIJN DE MEESTE STIJLEN WEDEROM AANGETAST. SOMMIGE DELEN ZIJN MET HECHTHOUT VERVANGEN OF AANGEHEELD ZOALS TIMPAANBORDEN EN DELEN VAN DE STIJLEN, DIT IS GEEN RESTAURATIEWAARDIGE METHODE EN BOVENDIEN IS DE TORENCONSTRUCTIE NIET TE CONTROLLEREN. DE HOUTEN SCHOOR TUSSEN STIJL EN TREKBALK ONDER DAK 9-10 IS

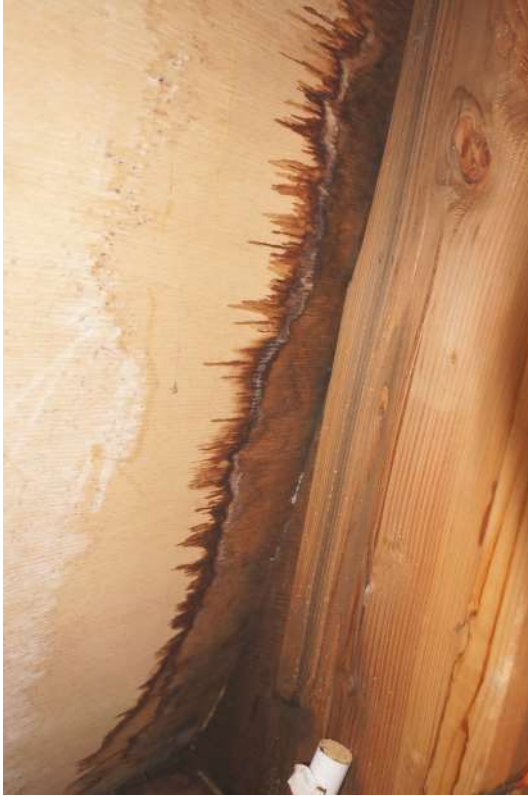
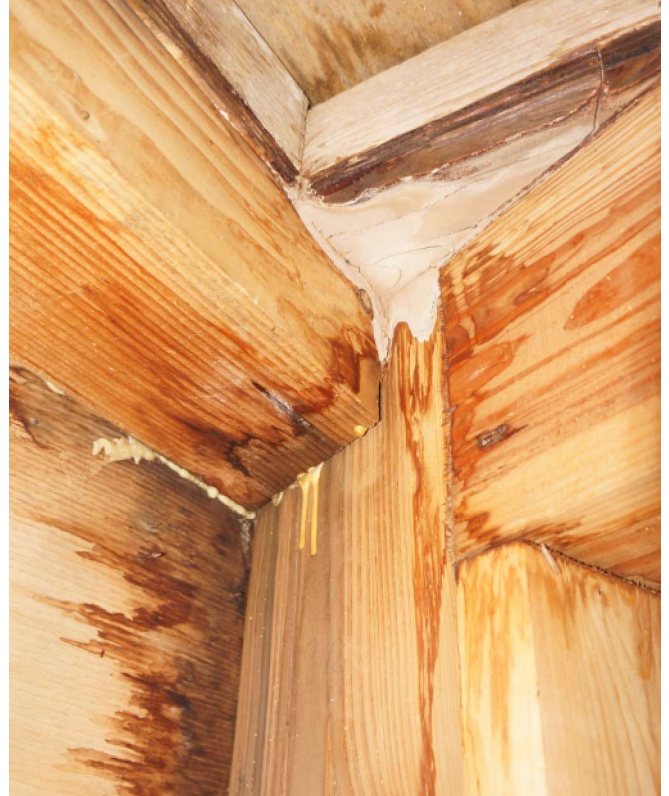
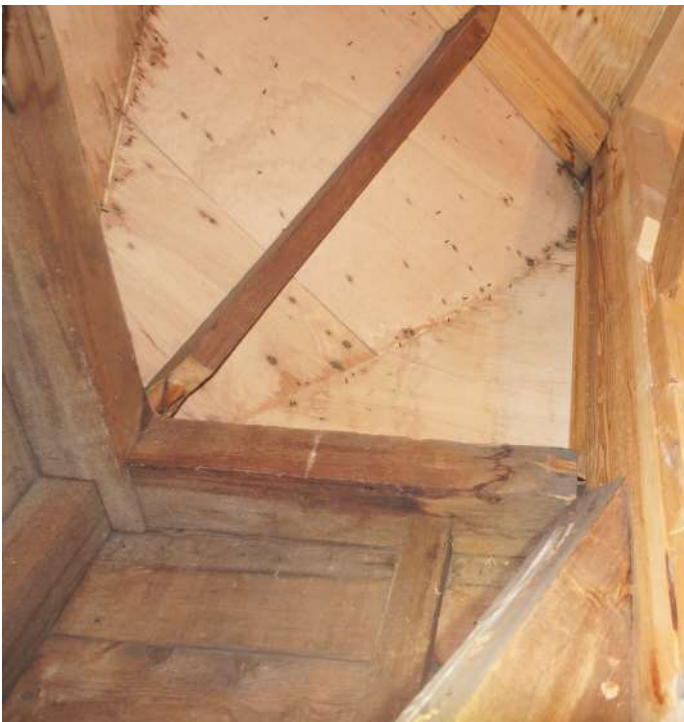
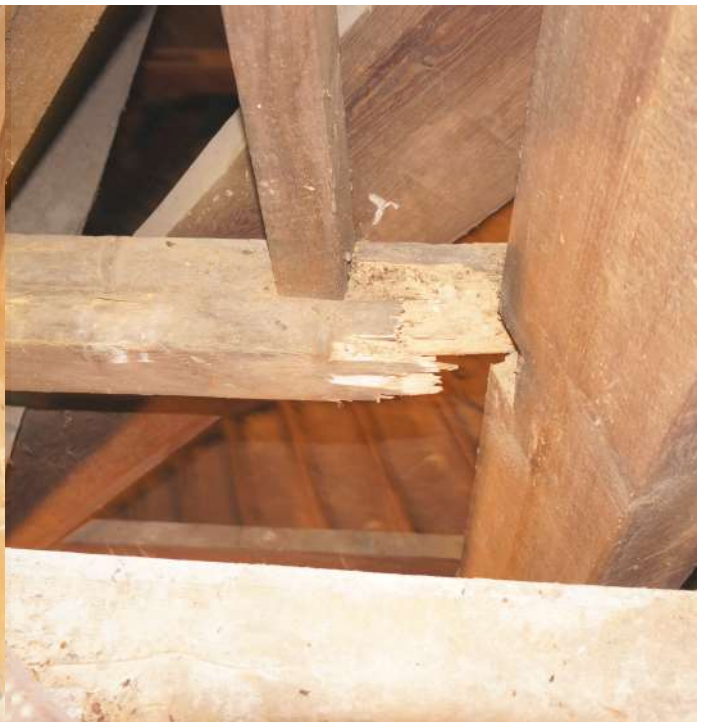
## D10,11,12,13 DEEL 23 ALGEMEEN TIMMERWERK LANTAARN

DE KUIP VAN DE LANTAARN IS AL EENS AANGEPAKT DOOR EEN NIEUWBOUWAANNEMER MET VERKEERD MATERIAALGEBRUIK. IN DE VLOERCONSTRUCTIE EN HET HECHTHOUT KOMT ZWAM EN BRUINROT VOOR, WAARDOOR DE CONSTRUCTIE IS VERZWAKT. DE RANDBALK ONDER DE STAANDE GEVEL 4 IS VERZWAKT DOOR INROTTING. IN DE KUIP ONTBREKEN DE KILKEPERS, DEZE ZIJN VERWIJDERD TIJDENS DE ONDESKUNDIGE RESTAURATIE VAN DE DAKRUITER.

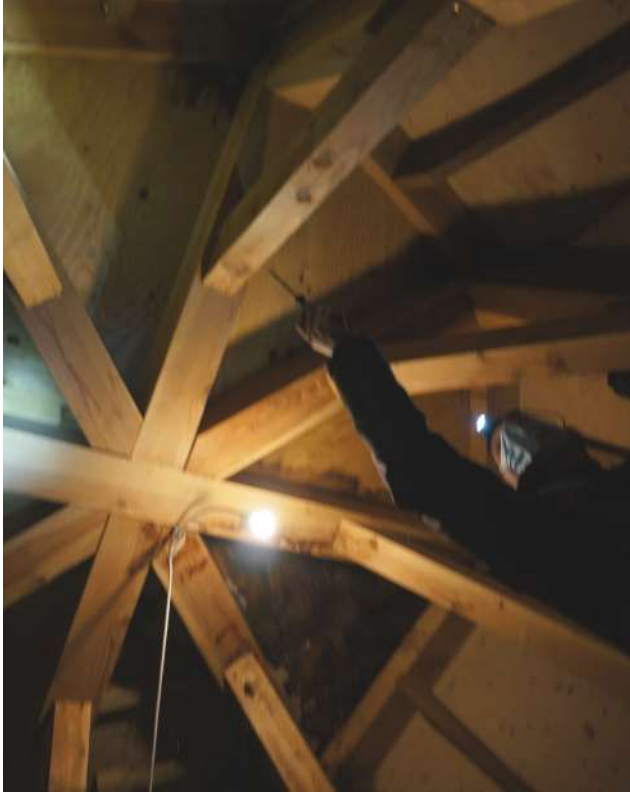
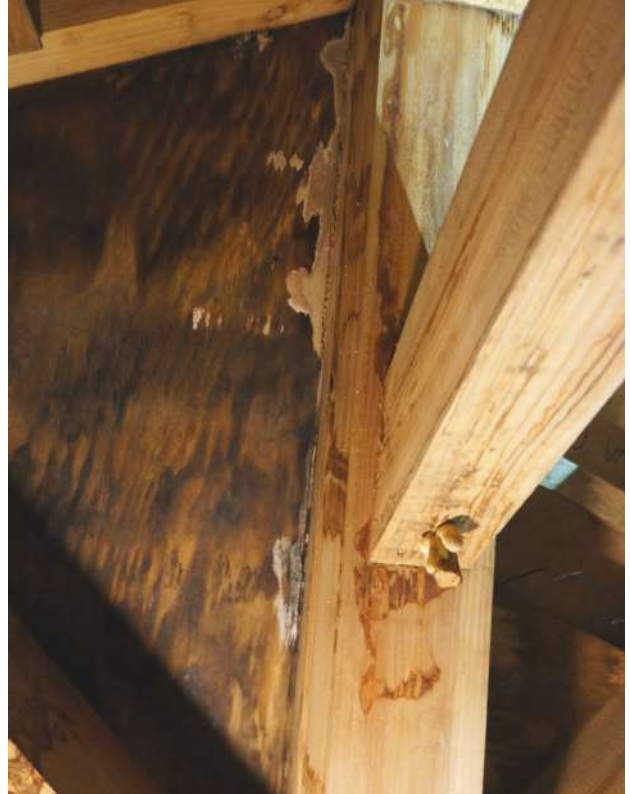
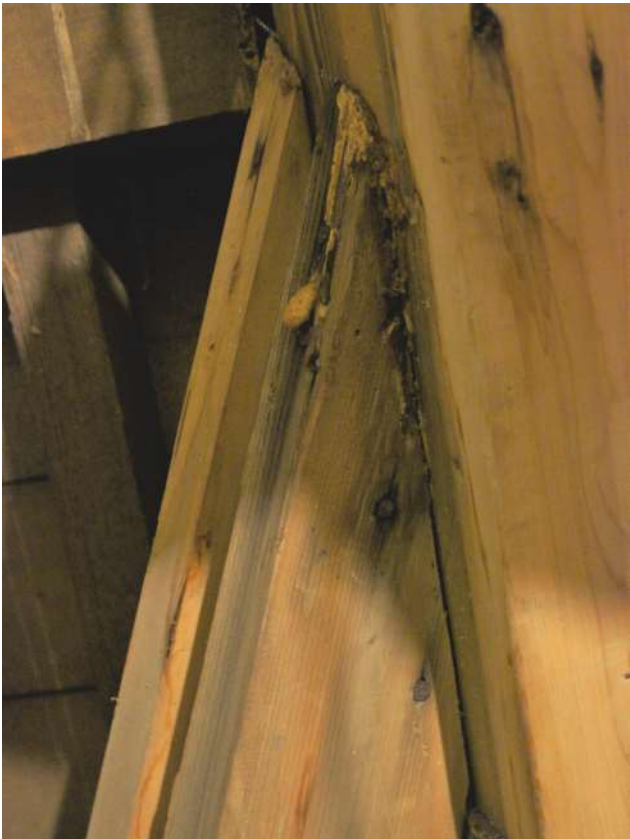
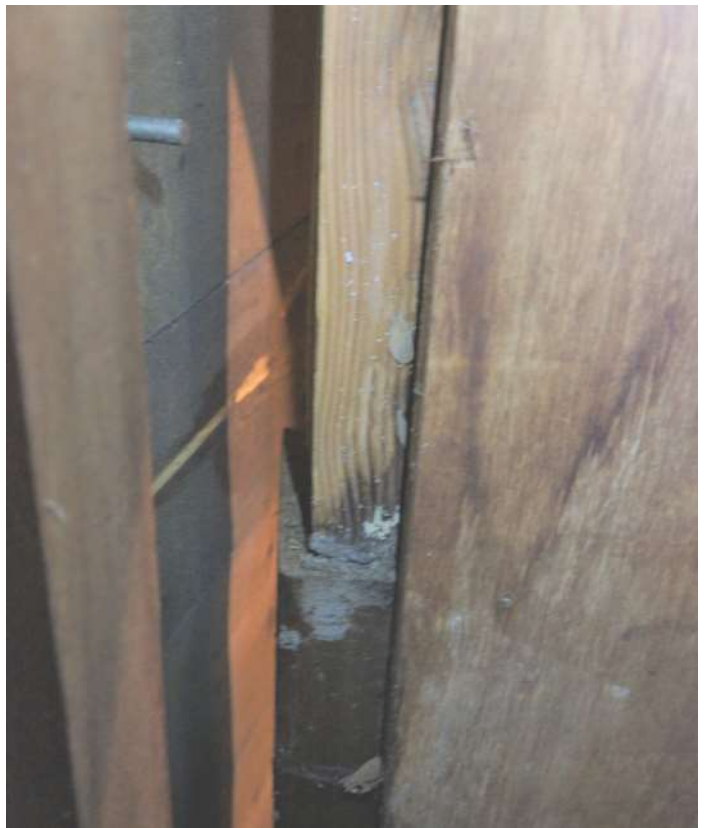
## D14,15,16,17 DEEL 23 ALGEMEEN TIMMERWERK LANTAARN

DE KUIP VAN DE LANTAARN IS OP VEEL PLEKKEN EN HOEKEN AANGETAST DOOR ZWAM ZOALS IN DE VLOER (D14) EN IN DE KRUISVERBAND SCHOOR ONDER DAK 24 (D15), DE STULEN ZIJN KOUD OP ELKAAR GEPLAATST ZONDER EEN HOUTLAS TOE TE PΑΣSEN(D16) EN OOK DE LANTAARNVLOER EN ONDERDELEN ZIJN GESCHROEFD IN PLAATS VAN IN ELKAAR INGELATEN EN MET HOUTEN PEN EN GAT MET HOUTEN TOOGNAGELS WAARDOOR DEZE ENIGSZINS DOORGEZAKT IS(D13).

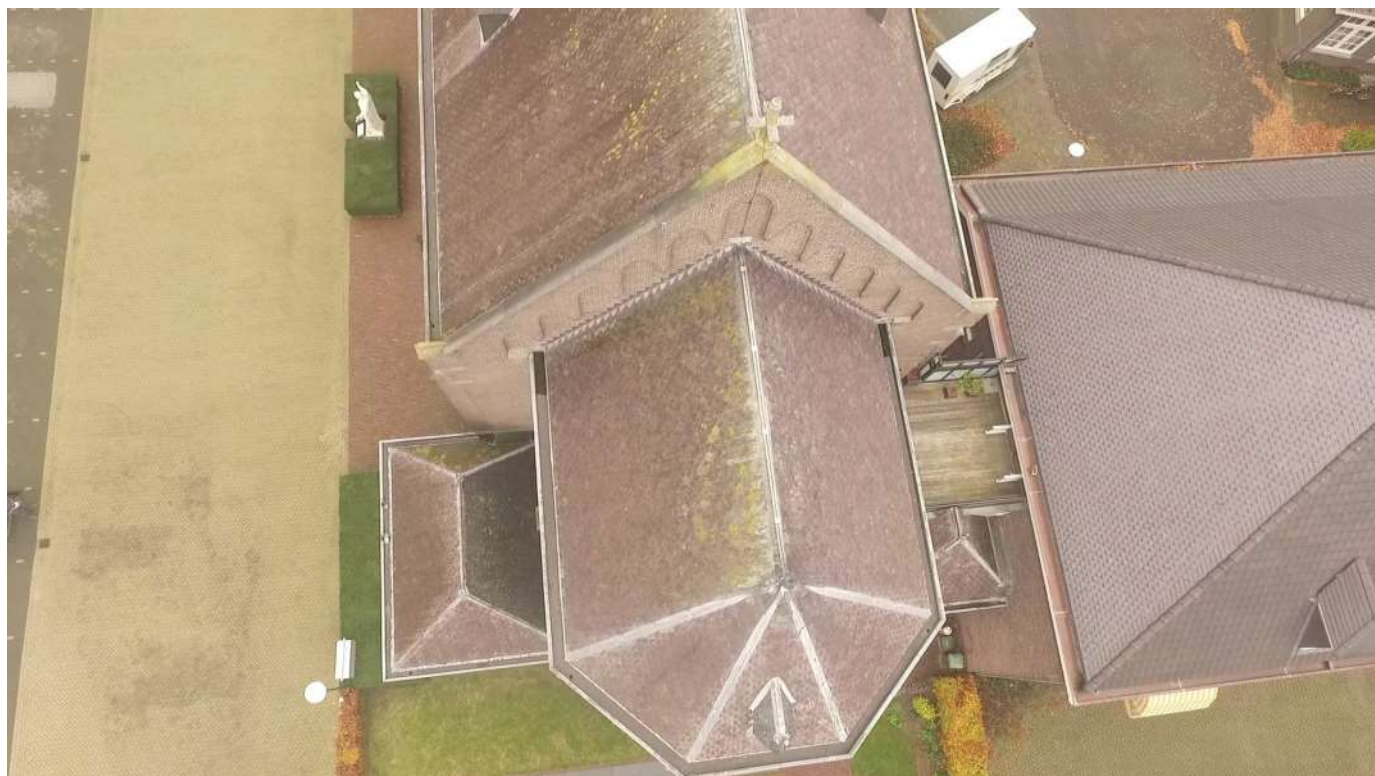
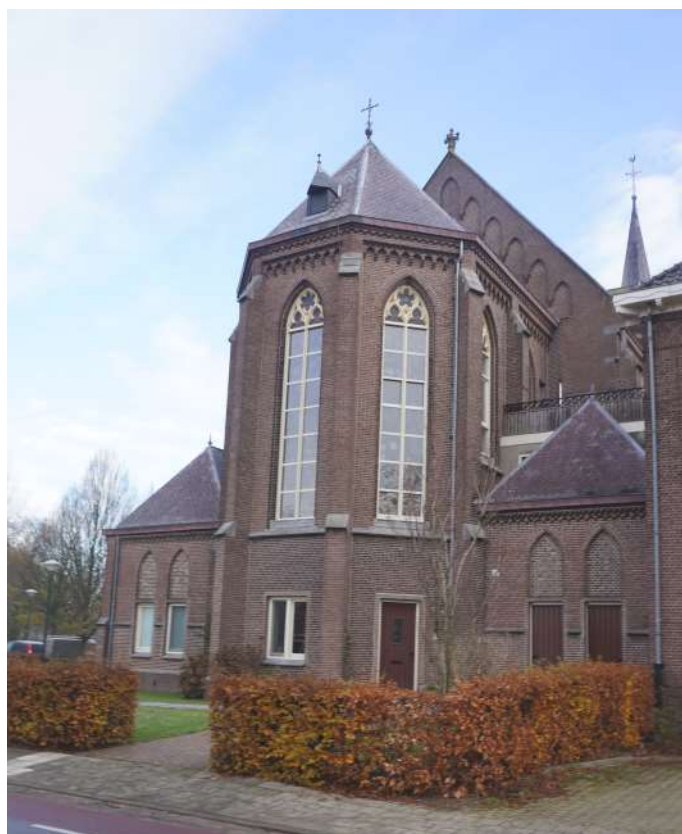
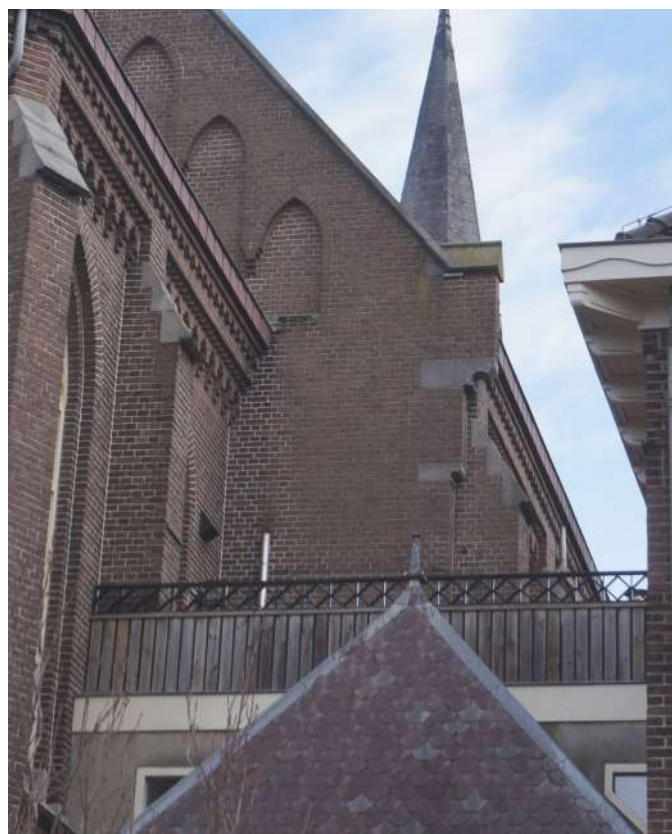
## D18,19,20 DEEL 63 VERNIEUWEN LEIBEDEKKING MET NODIGE LOODWERKEN

DE FUMAY LEIEN ZIJN AL EENS VERDEKT EN ZIJN BEHOORLIJKE VERWEERD, VERVILTEN, ZIJN ERG BROOS (MET NAME ZUIDWEST DAKEN) EN HEBBEN MAAR 4CM OVERLAPPING. ER ZIJN VEEL BESCHADIGDE EN WEGGEVALLLEN LEIEN. DE LODEN AANSLUITINGEN ZIJN DUN EN VEELAL GESCHEURD BOVEN ZALINGGOTEN 17-21 EN ER KOMEN LEKKAGES VOOR. DE ZINKEN GOTEN ZIJN VERWEERD EN DE SOLDEERNADEN OPGELOST.

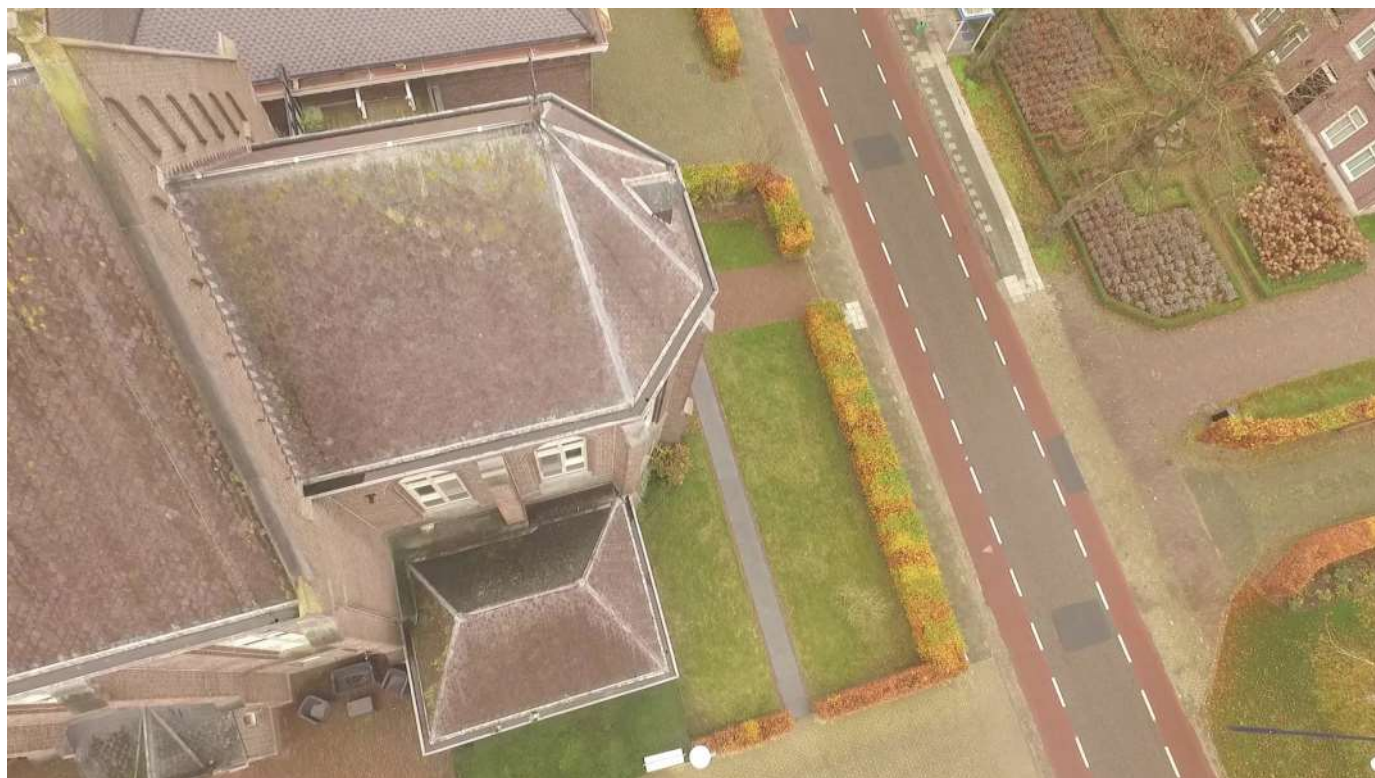
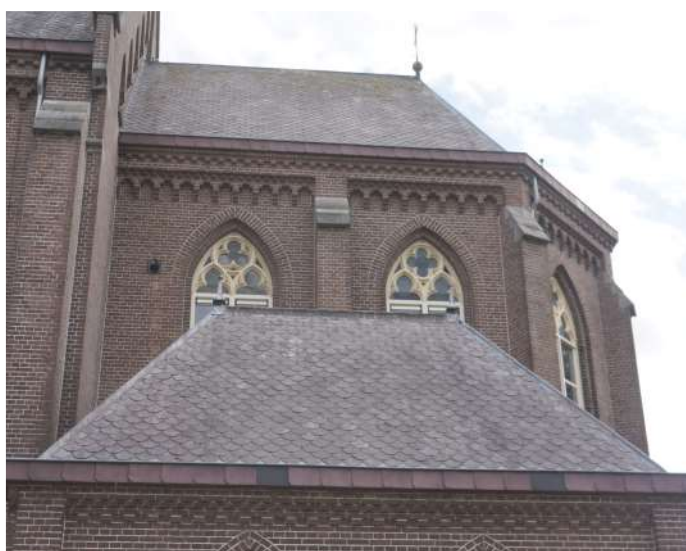
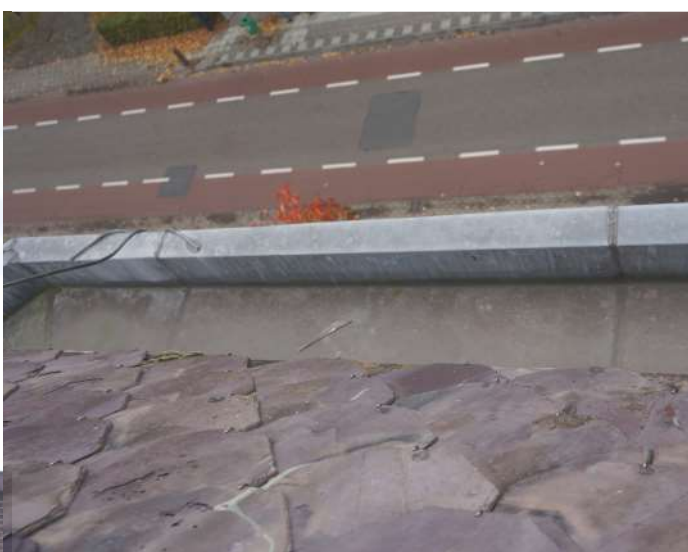
## D21,22,23 DEEL 63 VERNIEUWEN LEIBEDEKKING MET NODIGE LOODWERKEN

DE FUMAY LEIEN ZIJN AL EENS VERDEKT EN ZIJN BEHOORLIJKE VERWEERD, VERVILTEN, ZIJN ERG BROS (MET NAME ZUIDWEST DAKEN) EN HEBBEN MAAR 4CM OVERLAPPING. ER ZIJN VEEL BESCHADIGDE EN WEGGEVALLEN LEIEN. DE LODEN AANSLUITINGEN ZIJN DUN EN VEELAL GESCHEURD BOVEN ZALINGGOTEN 17-21 EN ER KOMEN LEKKAGES VOOR. DE ZINKEN GOTEN ZIJN VERWEERD EN DE SOLDEERNADEN OPGELOST.
