# Aanvullend breukonderzoek nieuwbouwlocatie De Burgt in Boekel

*augustus - oktober 2020*

Opdrachtgever: Gemeente Boekel

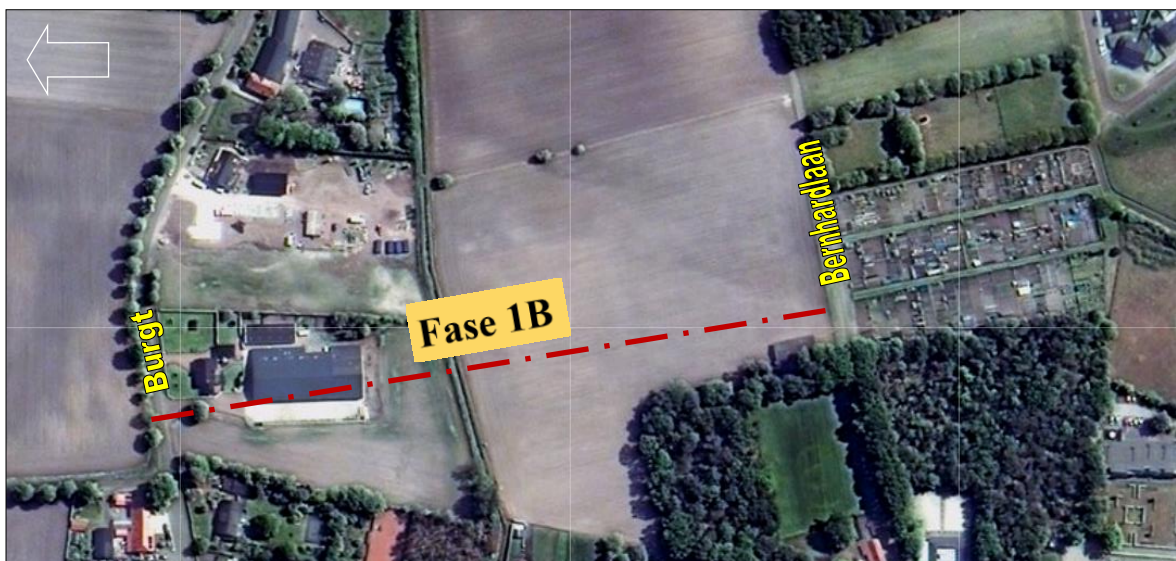
*Figuur 1: Situering voorlopige breukligging (rode lijn) en nader onderzochte traject Bernhardlaan-Burgt.*

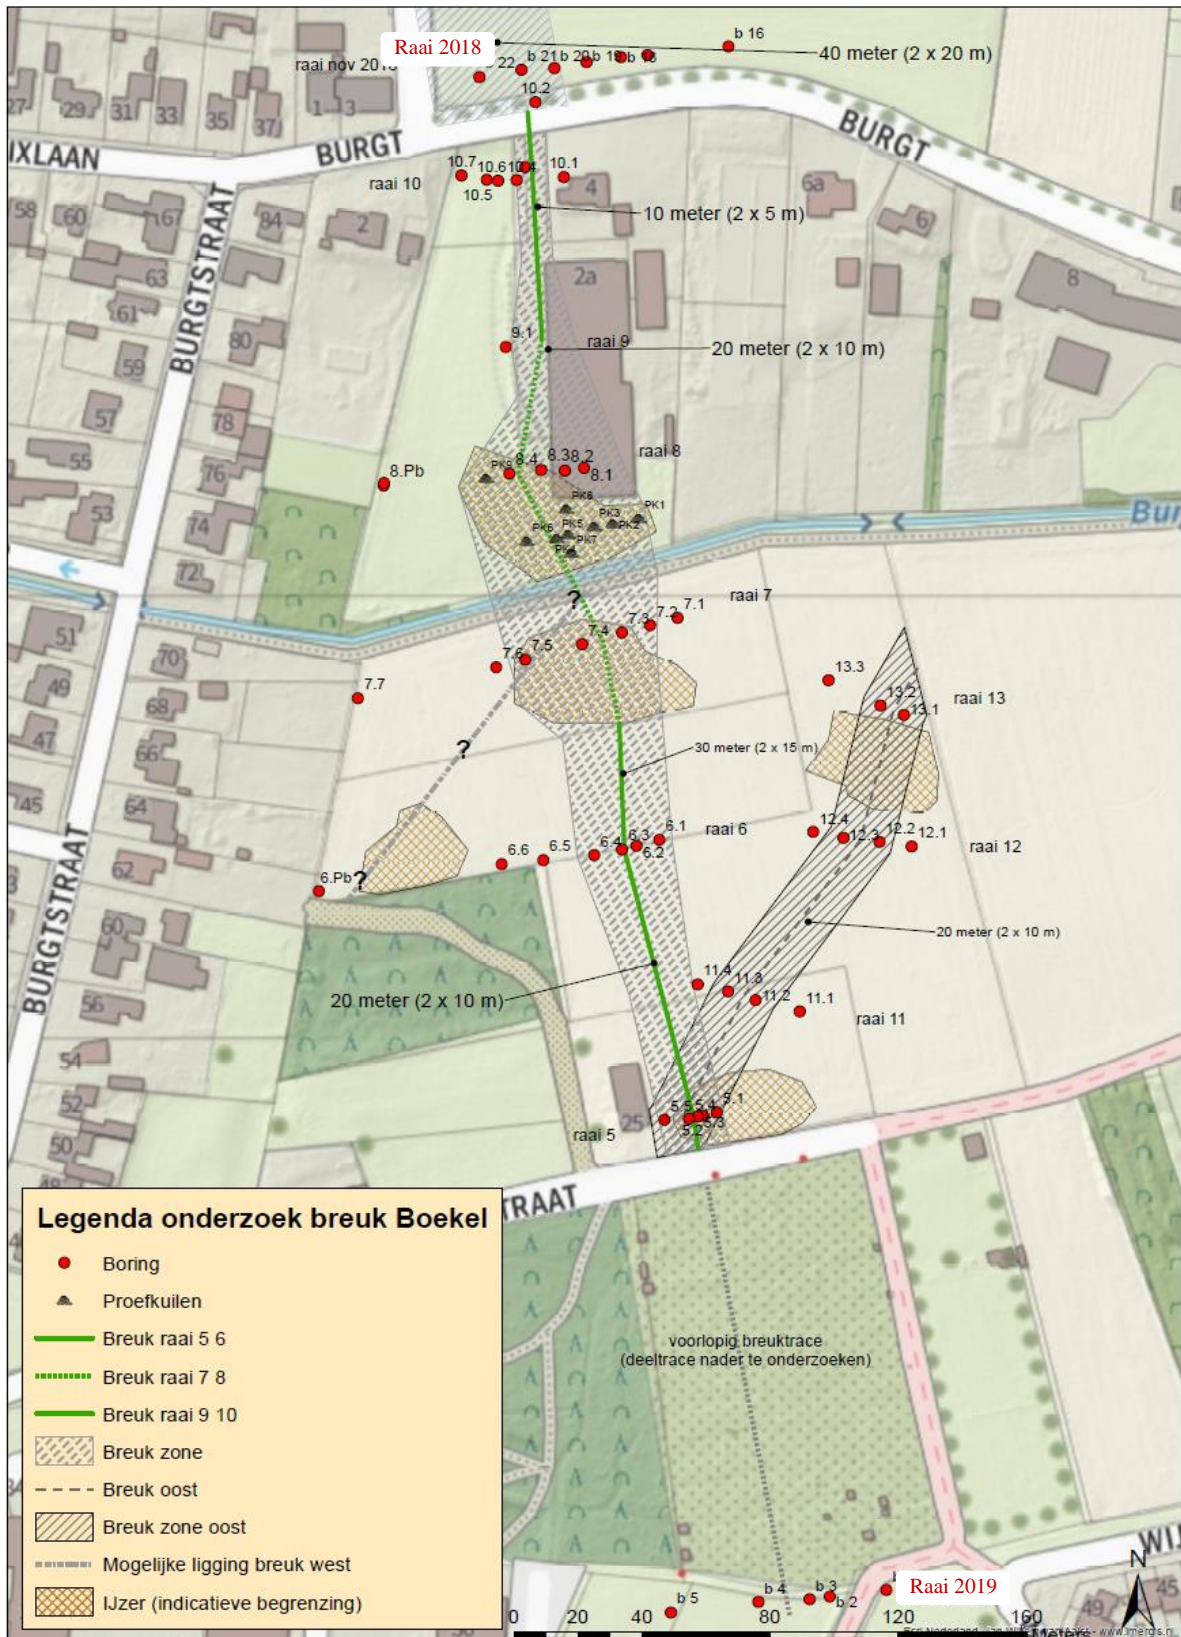
Tijdens het uitvoeren van het veldwerkwerk ter plaatse van raai 7 en 8 is de Peelrandbreuk niet eenduidig gelocaliseerd. Daarom zijn aanvullende werkzaamheden verricht en zijn tussen raai 7 en 8 in totaal 9 profielkuilen gegraven (figuur 4). In elk van deze kuilen komt in de ondiepe bovengrond een zeer harde ijzeroerbank voor (figuur 5). Aansluitend zijn raai 6 en 7 “verlengd” tot aan de westelijke grens van het plangebied. In dit gebied treedt een (2<sup>e</sup>) grondwatersprong op en werden in het najaar van 2018 en voorjaar van 2019 zeer natte (bijna drassige) terreindelen aangetroffen. Tijdens het meest recente veldwerk in augustus-september 2020 werden in die hoek (figuur 4) bovendien (grote) brokken ijzeroer op het maaiveld aangetroffen. Deze combinatie van veldwaarnemingen duidt op de mogelijke aanwezigheid van een zuidwest-noordoost geöriënteerde breukzone (“zijbreuk”).

Figuur 4: Overzicht van afzonderlijke onderzoeksresultaten ter plaatse van raai 5 t/m 13, profielkuil 1 t/m 9, de aanwezigheid van ijzeroer(banken), mogelijke aanwezigheid van een oostelijke breukzone en voorstel voor een “geohydrologische zone van vrije ruimte”.

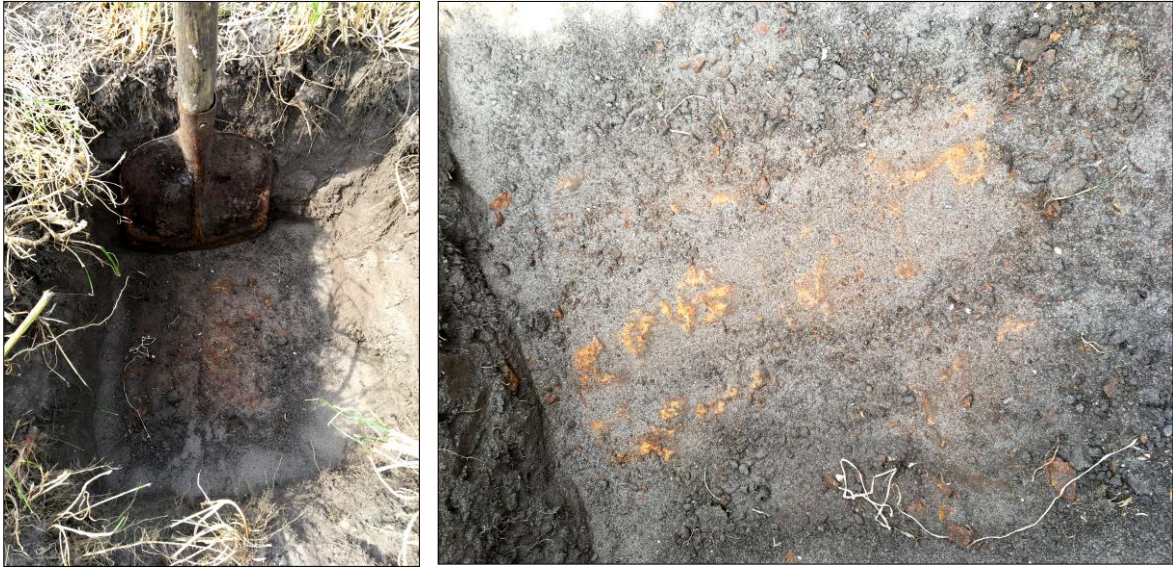
*Figuur 5: Een van de 9 profielkuilen (foto links) met ondiep in de bovengrond een dikke, harde ijzeroerbank (foto rechts).*

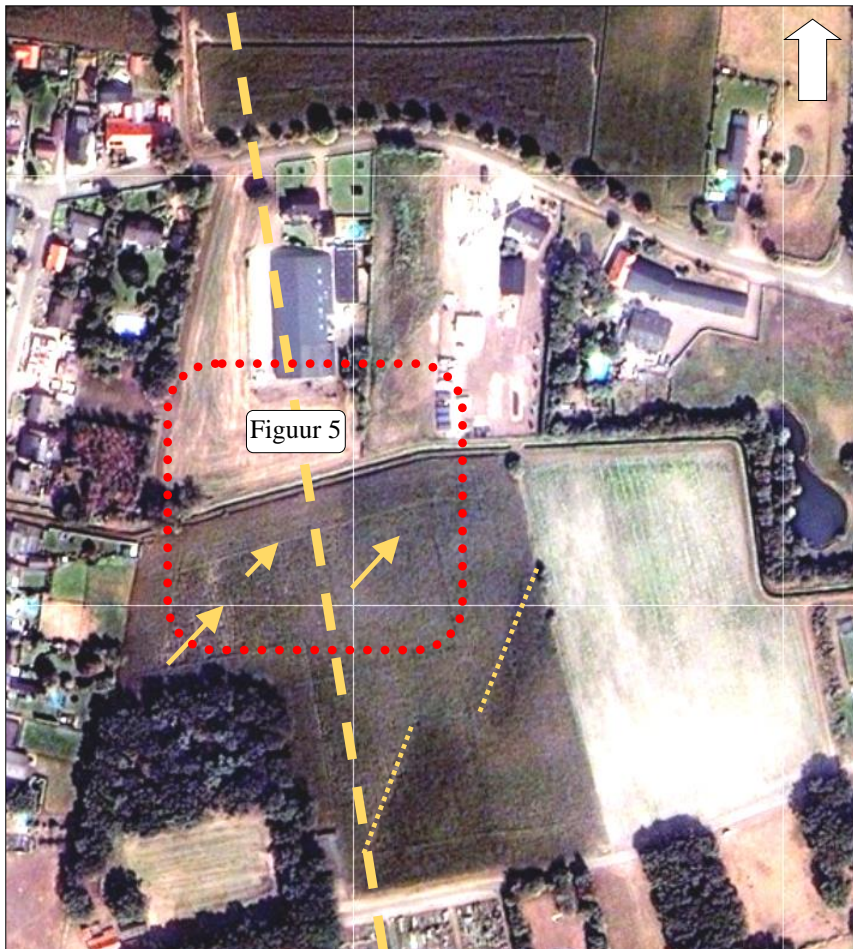
Op een recent satellietbeeld (bron: Satellietdataportaal, augustus 2020) zijn verkleuringen aan het maaiveld zichtbaar, die niet alleen de ligging van de reeds eerder gekarteerde oostelijke “zijbreuk” duiden, maar ook aanwijzingen bevatten voor de mogelijke aanwezigheid van een westelijke “zijbreuk” met ongeveer dezelfde oriëntatie (zie figuur 6).

*Figuur 6: Satellietbeeld uit augustus 2020 (Satelliet dataportal) met schakering aan maaiveldverkleuringen aan zowel de oost- als westzijde van de Peelrandbreuk (ter plaatse van het rode kader kon het breukverloop niet eenduidig gekarteerd worden).*
