# Breukonderzoek nieuwbouwlocatie De Burgt in Boekel

*november 2018 - januari 2019*

Opdrachtgever: Gemeente Boekel

## Landslide

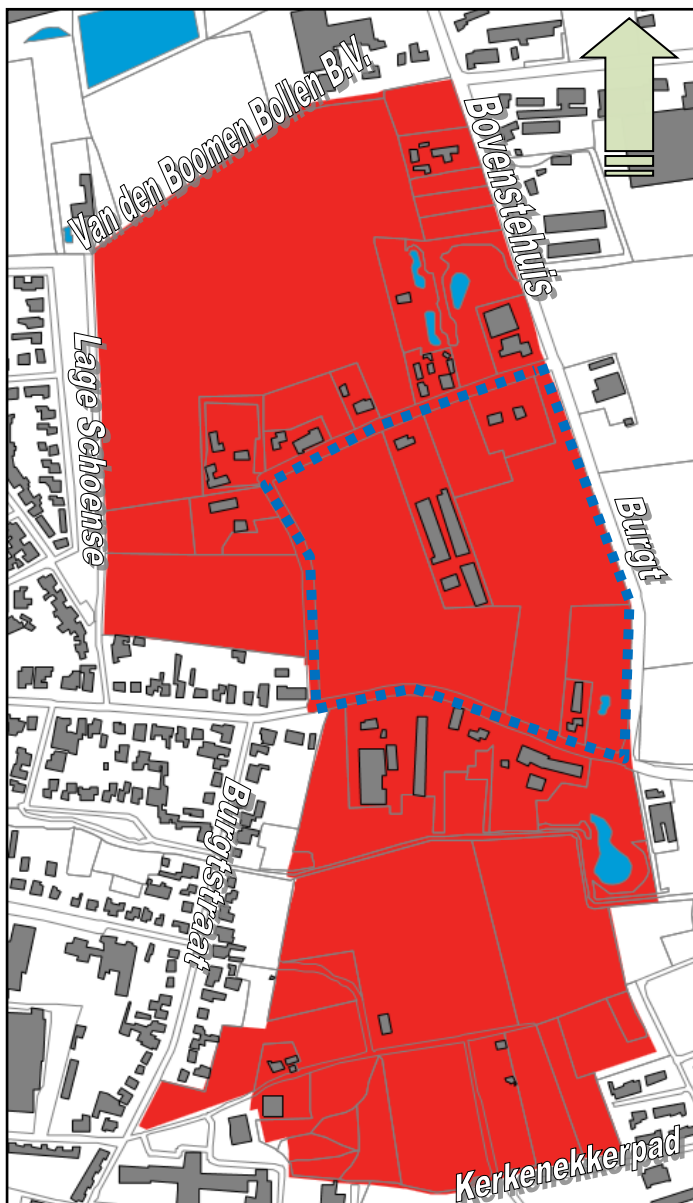
Figuur 3 Situering beoogde nieuwbouwlocatie, begrenzing en buurtschap De Burgt (blauwe kader).

De beoogde nieuwbouwlocatie De Burgt bevindt zich aan de noordoostzijde van de bebouwde kern van Boekel en bestaat voornamelijk uit agrarisch gebied met daarin verspreid gesitueerde landbouwbedrijven en particuliere woningen zoals aan de wegen Burgt, Bovenste Huis, Zijp en aan de Bernhardlaan. Aan de noordzijde wordt het gebied begrensd door de bedrijfsbebouwing van firma Van den Boomen Bollen B.V. en aan de oostzijde door de wegen Burgt en Bovenstehuis. De westelijke begrenzing wordt gevormd door de wegen Burgtstraat en Lage Schoense die tegelijkertijd de oostelijke rand van de bestaande bebouwing van Boekel vormen. Het Kerkenekkerpad vormt de zuidelijke begrenzing van de ontwikkellocatie (zie figuur 3).

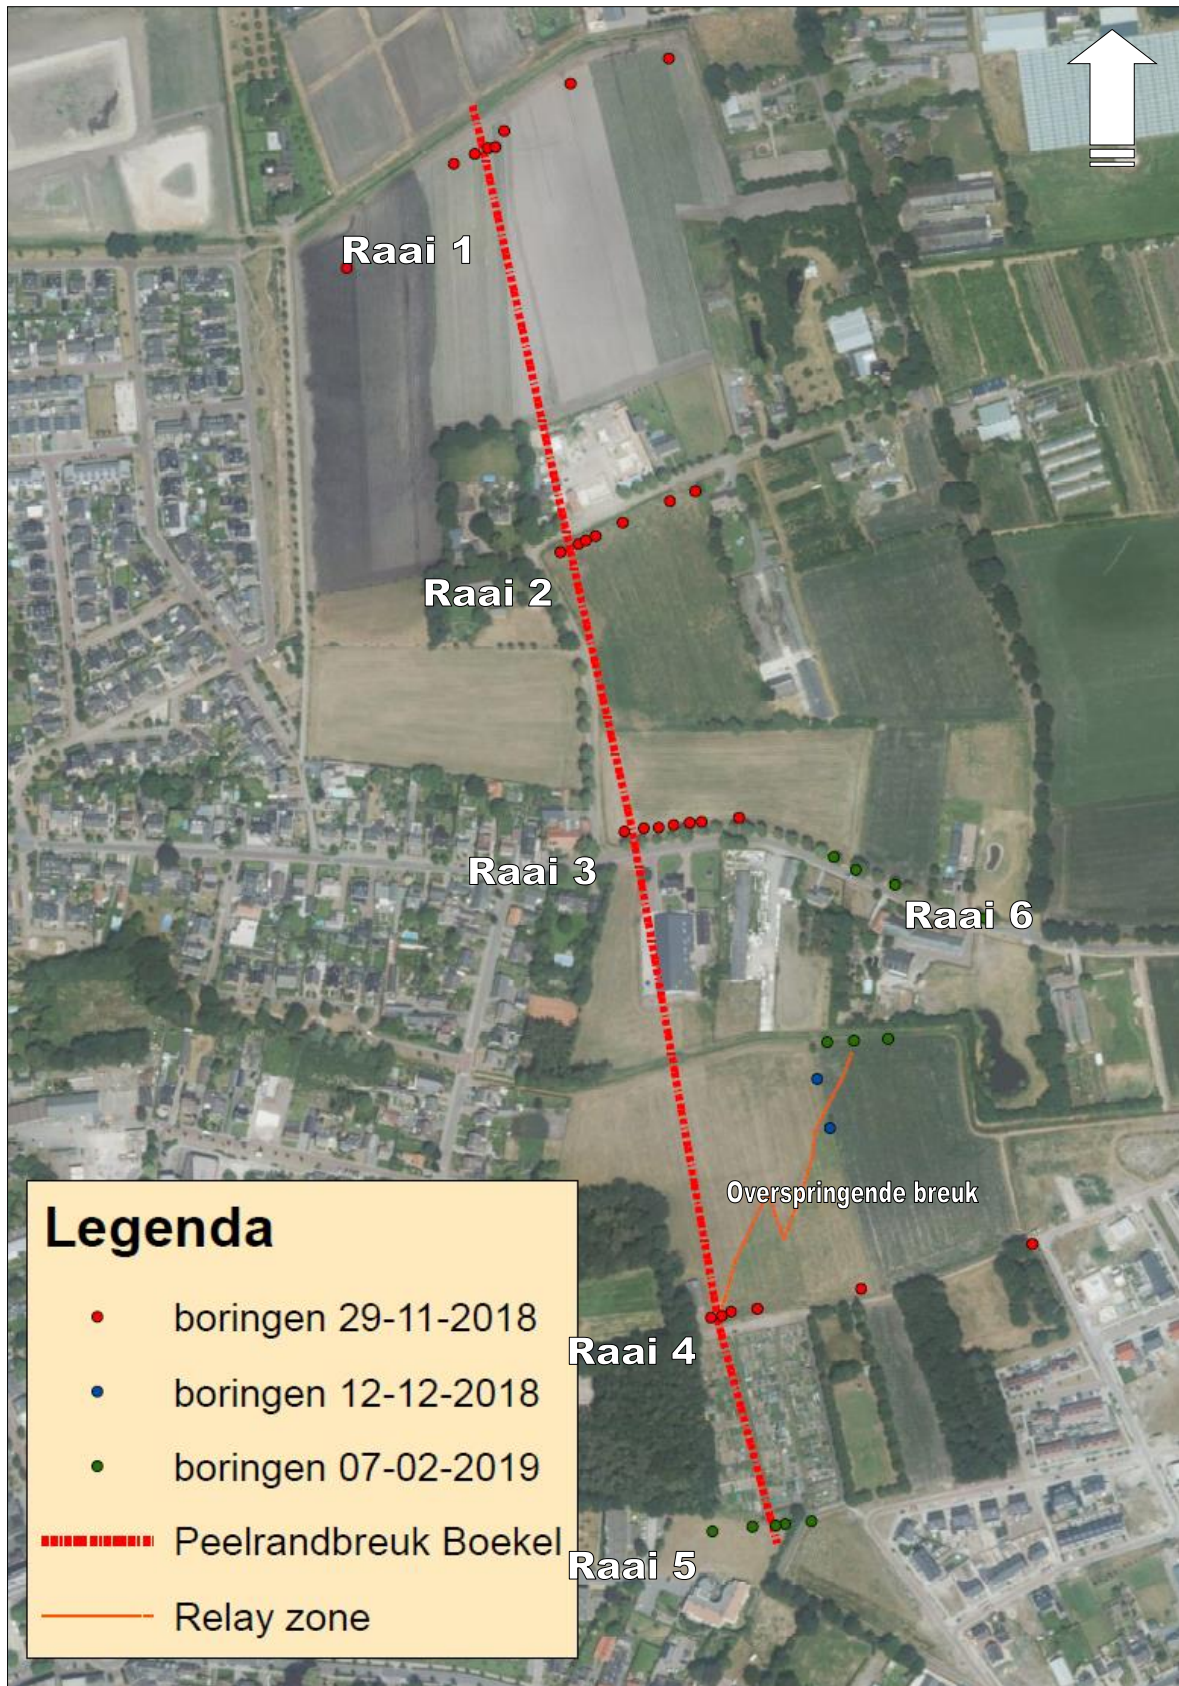
Figuur 9: Ligging van de **Peelrandbreuk(zone)** en **overspringende breuk (relay zone)** op basis van alle boringen, grondwatersprongen en aanvullende omgevingsscan.

Op grond van het uitgevoerde onderzoek (kaartstudie, veldwerk en omgevingsscan samen) is één nagenoeg noord(west)-zuid(oost) georiënteerde breukzone in de ondergrond aangetroffen (zie figuur 9). Deze breukzone valt samen met een scherpe grondwatersprong en op een aantal plaatsen tevens een sprong in bodemopbouw (lithologische sprong). Daarnaast is tijdens het veldwerk een overspringende breuk (relay zone) aangetroffen (zie figuur 9) die begint bij raai 4 en in noordoostelijke richting afbuigt van de Peelrandbreuk(zone). Het effect op de grondwaterstand van deze relay zone is veel kleiner dan van de “hoofdbreuk” en bedroeg in december 2018 ter plaatse van boring 29 en 30 ongeveer 80 cm. De overspringende breuk kan bij raai 6 niet meer worden teruggevonden.

aan weerszijde van de gekarteerde breuklijn een voldoende brede “vrije ruimte” in het plan mee te nemen. Ter indicatie wordt hiervoor vooralsnog een breedte van circa 20 meter aan weerszijde van de breuk aangegeven. Dat geeft ruimte om te kunnen anticiperen op natuurlijke variaties van de breuk(zone) in de ondergrond en op deeltrajecten waar geen onderzoek verricht is. Bovendien bestaat “de breuk” in de regel uit een “smalle(re) breuk-kern” met daaromheen een brede(re) breukzone. De aanbevolen breedte is niet gebaseerd op wetenschappelijk onderzoek, maar is de praktische optelsom van een combinatie van factoren zoals onzekerheid in het uitgevoerde veldonderzoek en een geschatte veiligheidsmarge. Op basis van nader veldonderzoek (bijvoorbeeld door een combinatie van geofysisch onderzoek en het graven van sleuven) kan mogelijk een smallere “vrije ruimte” aanhouden worden of blijkt dat het mogelijk is om met de breedte van deze ruimte te variëren.

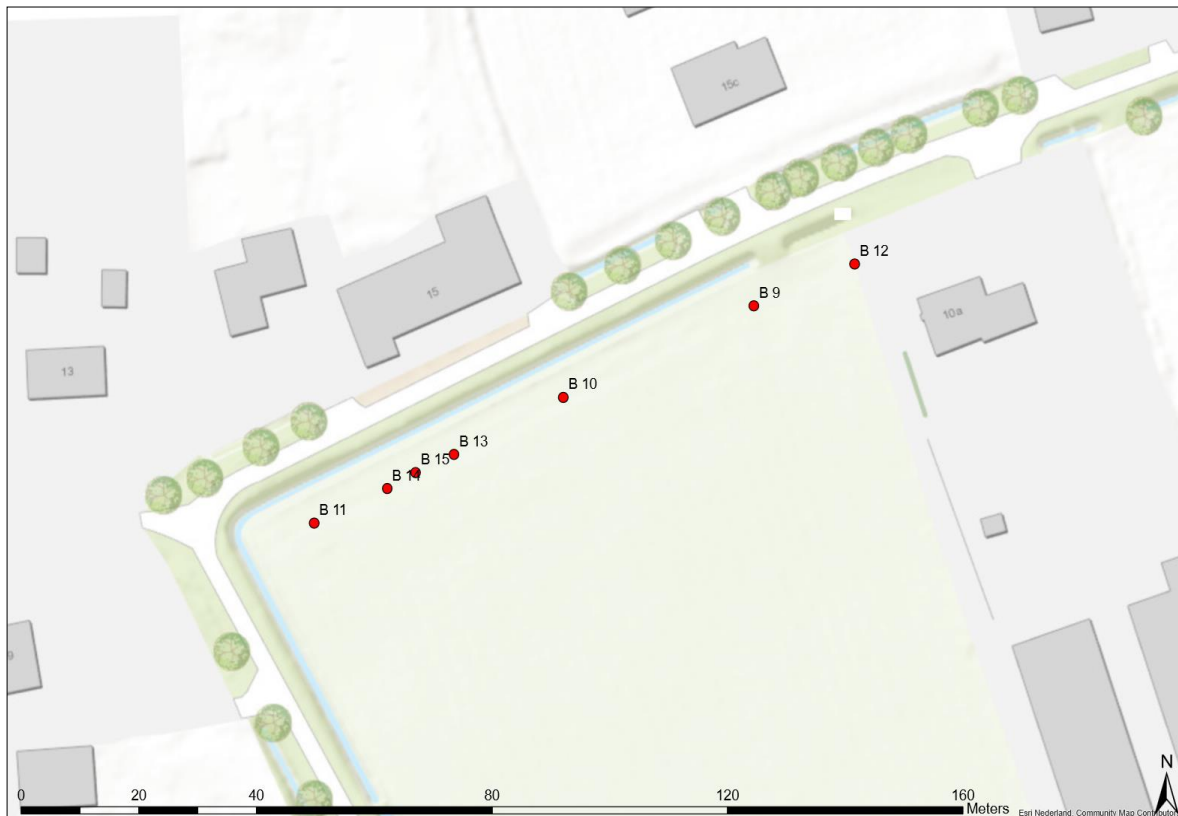
## Bijlage D

### (Veld)onderzoek raai 2

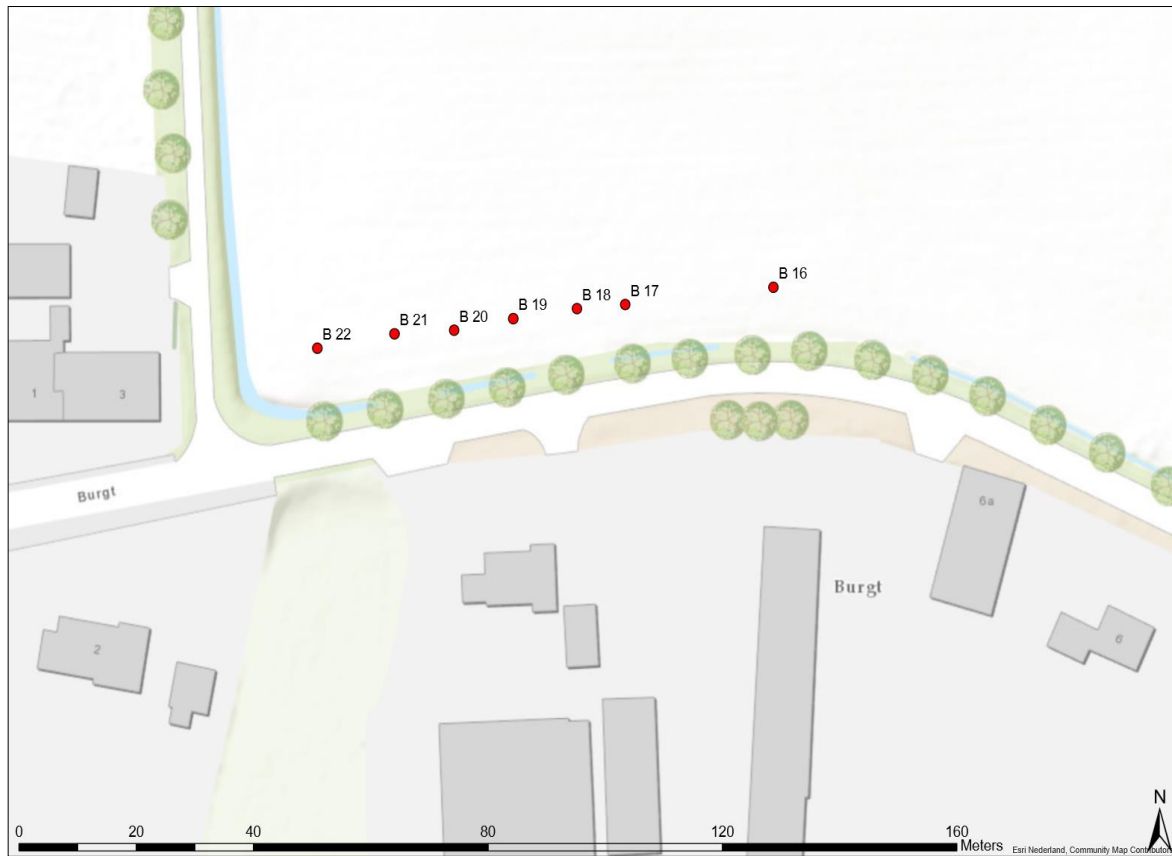
## Bijlage E

(Veld)onderzoek raai 3

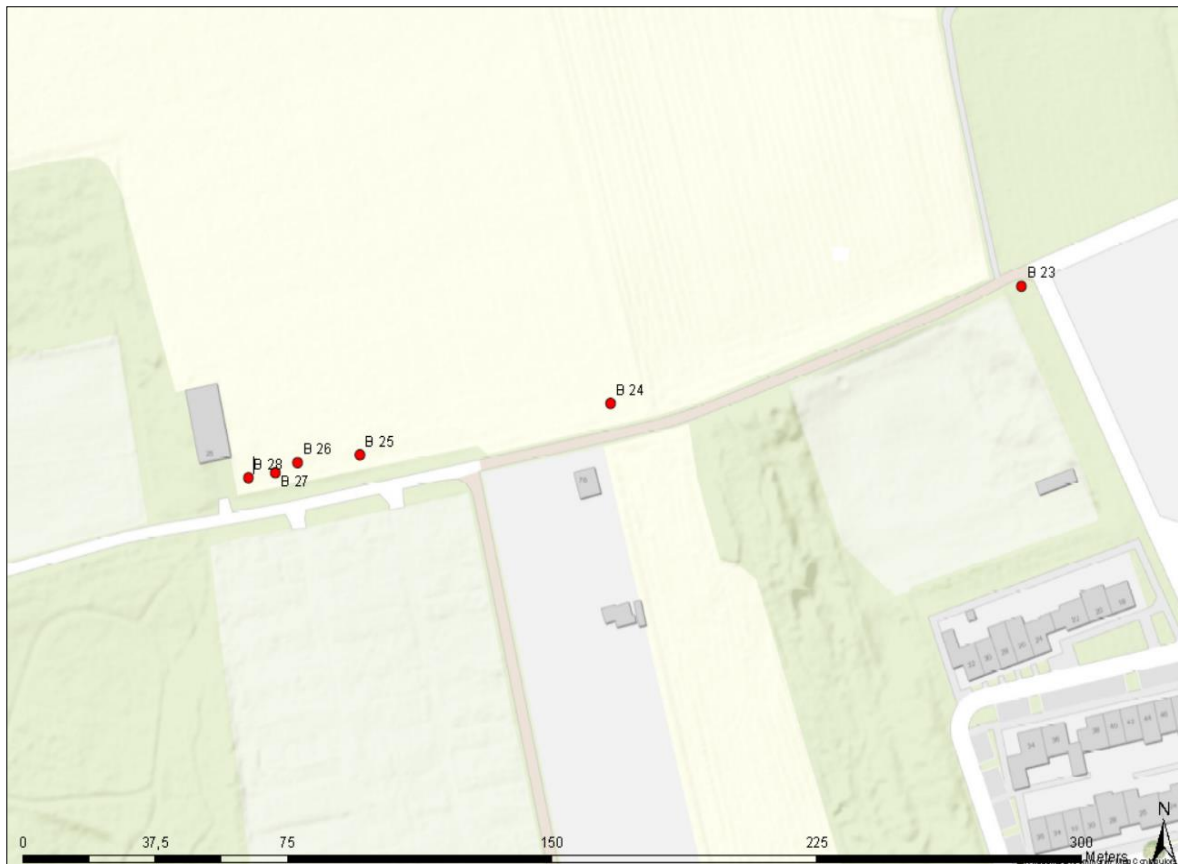
## Bijlage F

(Veld)onderzoek raai 4

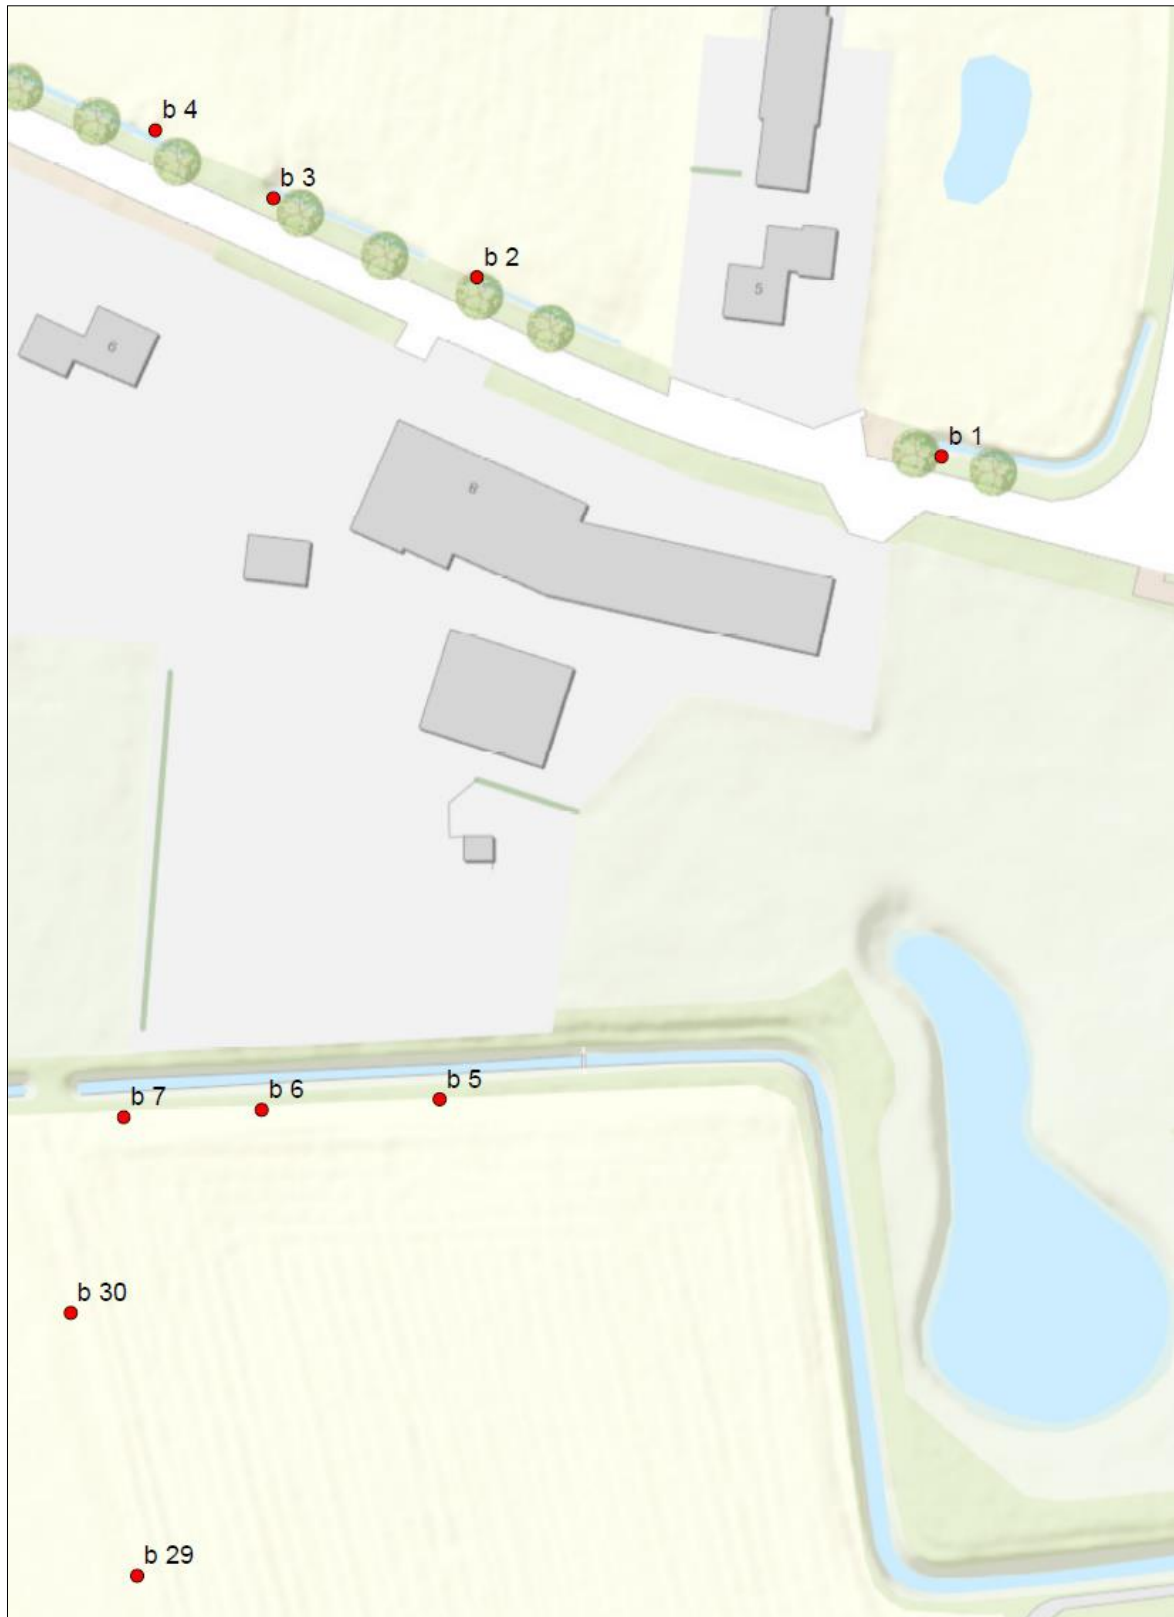
## Bijlage H

(Veld)onderzoek raai 6 & overspringende breuk

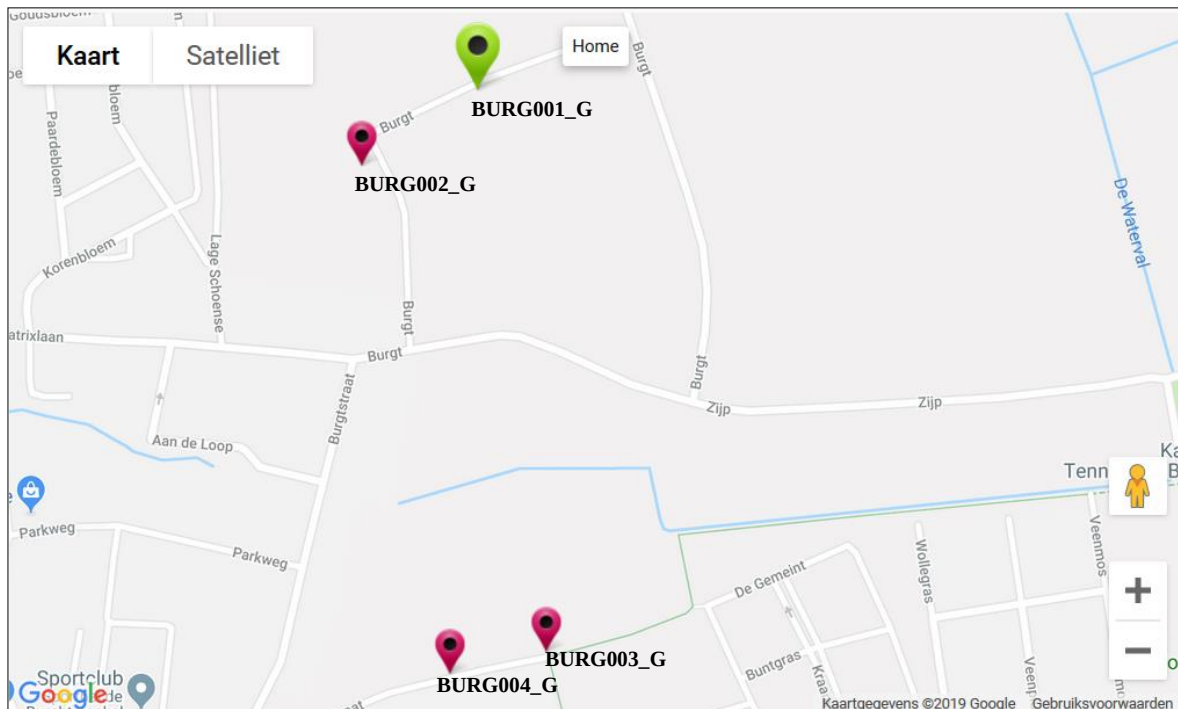
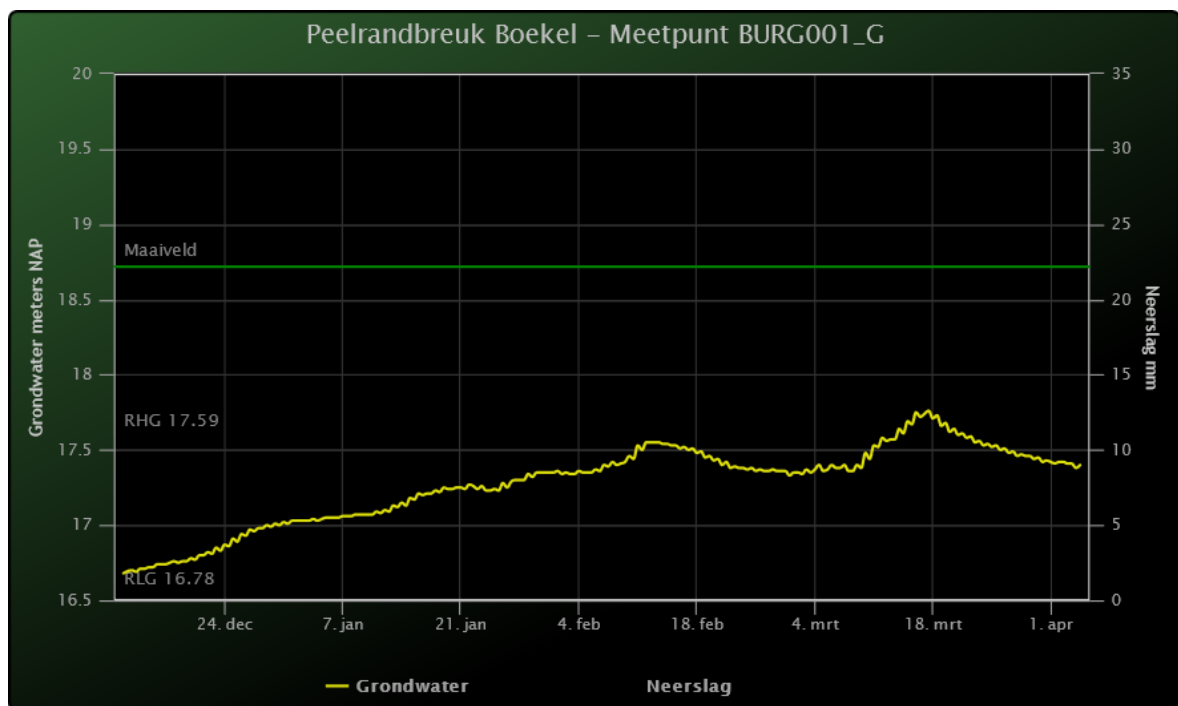
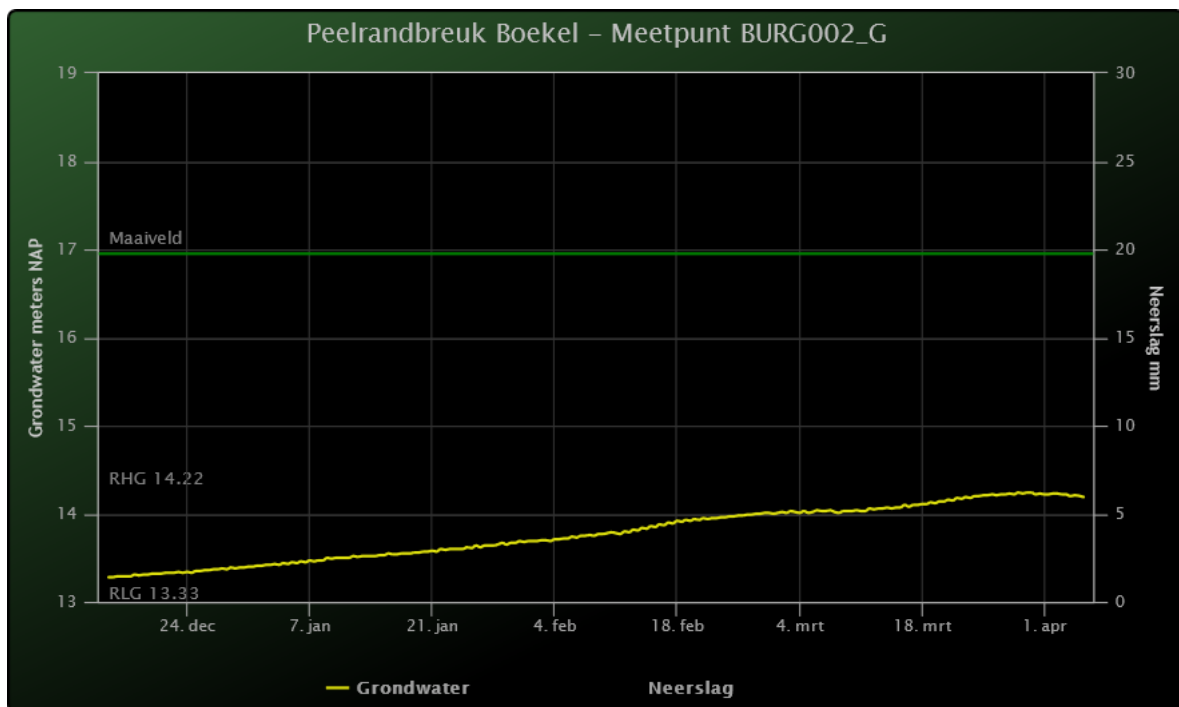
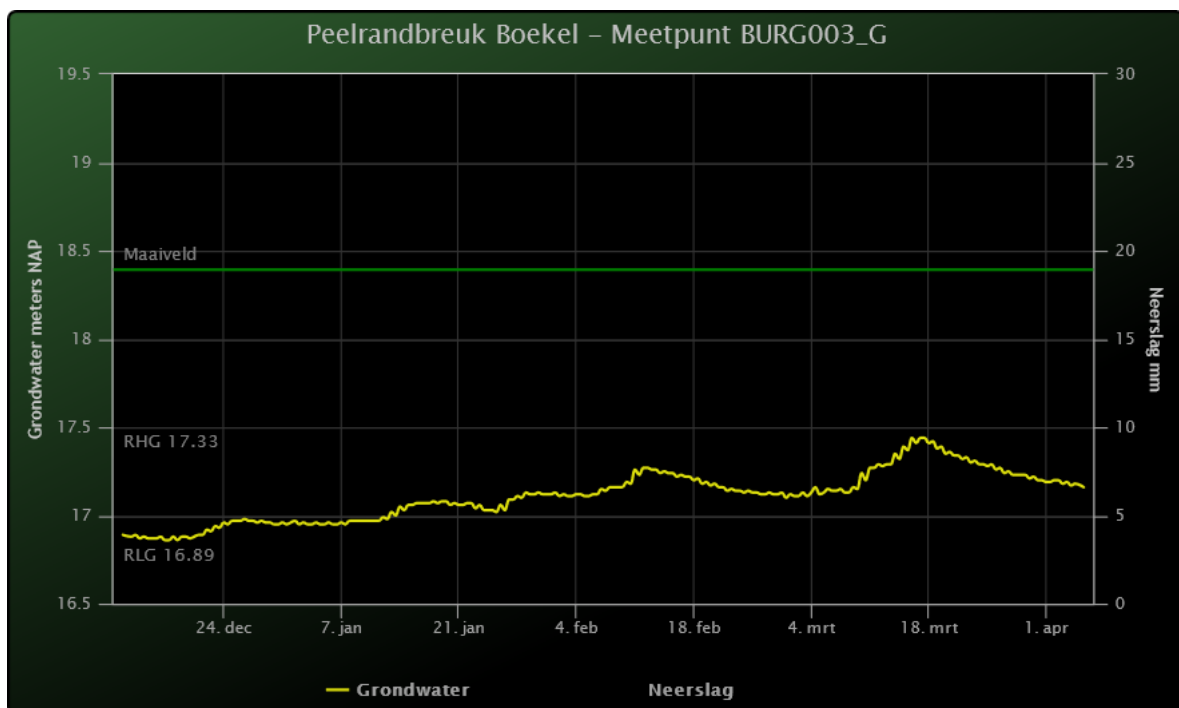
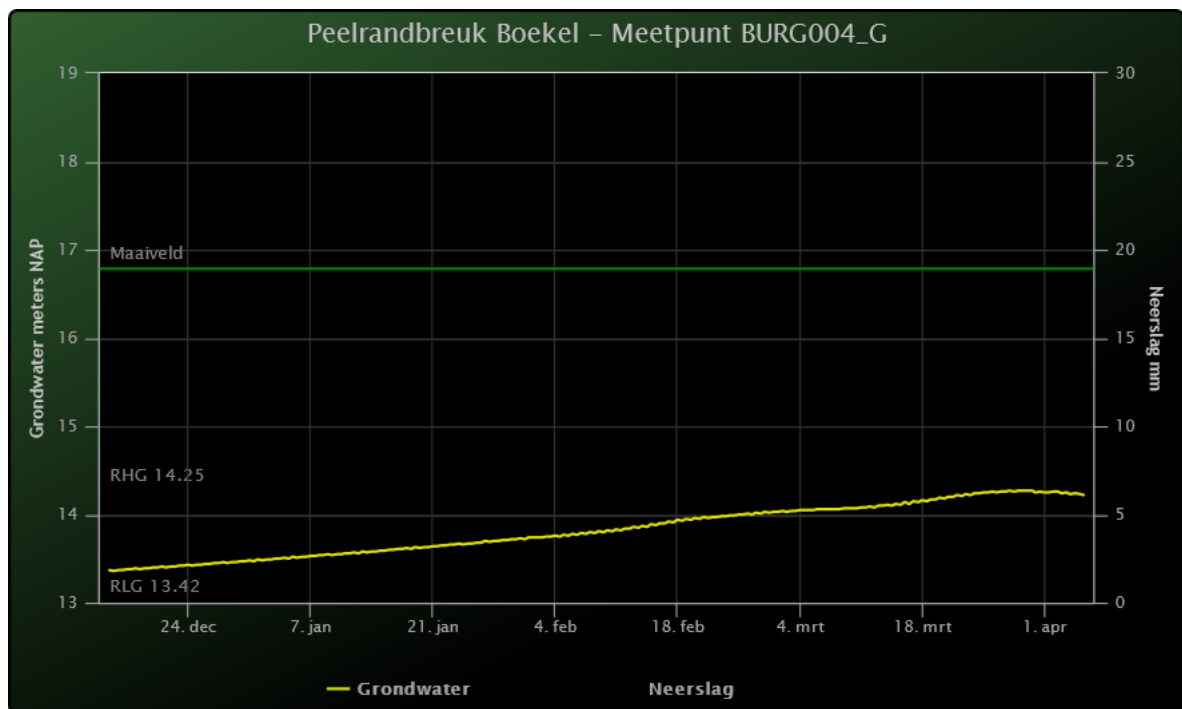
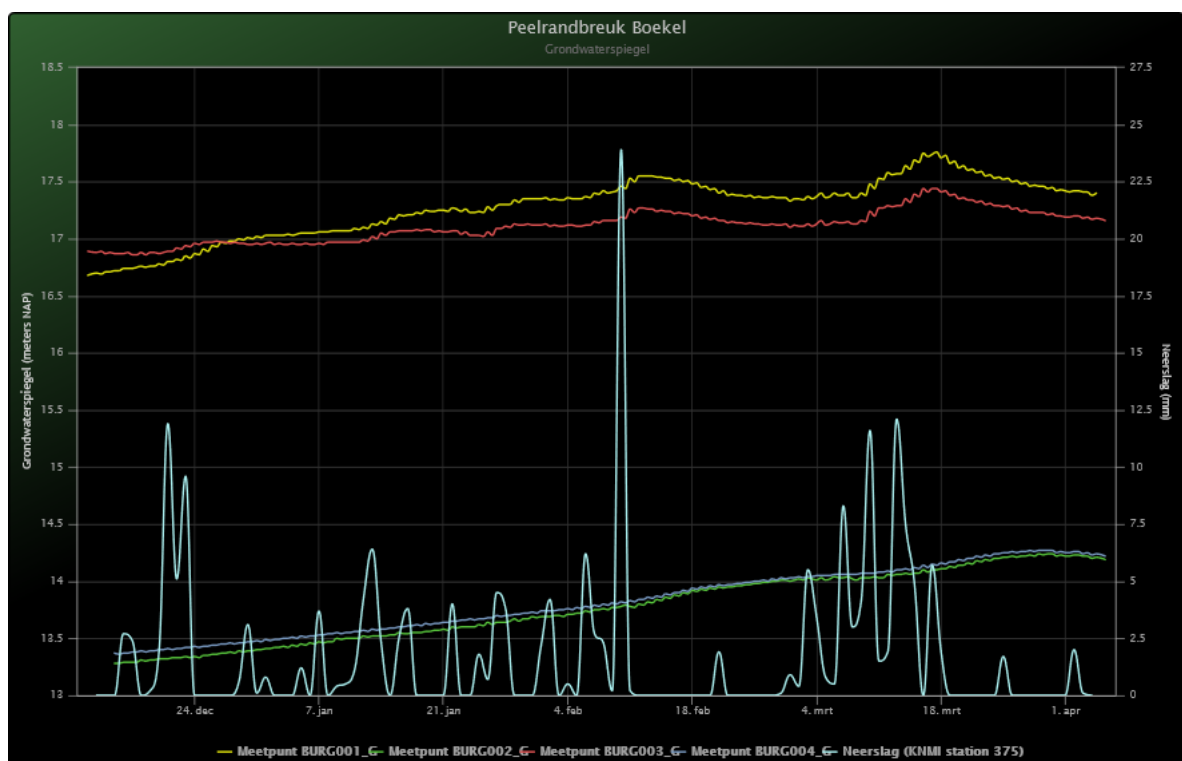
## Bijlage I

Meetreeksen grondwaterpeilen (bron: DeWatermeter)

Op basis van deze eerste inventarisatie is in overleg met de opdrachtgever besloten om 4 peilbuizen te plaatsen en die zodanig af te werken dat gedurende een langere periode grondwaterpeilen gemeten kunnen worden. In elk van de peilbuizen is een automatische meetregistratie unit afgehangen, ingemeten en aangesloten op het on-line dashboard “DeWatermeter<sup>b</sup>”. De situering van de peilbuizen is weergegeven in figuur 7 en de tot nu toe (elk uur) geregistreerde grondwaterpeilen staan in bijlage I.
